**PLANO DE SEGURANÇA DA BARRAGEM DE
CONTENÇÃO DE SEDIMENTOS E ÁGUAS
PLUVIAIS DIQUE D-03**

REVISÃO PERIÓDICA Nº 3

**LOCAL: SERRA DO JATOBÁ
MUNICÍPIO: BELO HORIZONTE
ESTADO DE MINAS GERAIS
MARÇO / 2024**

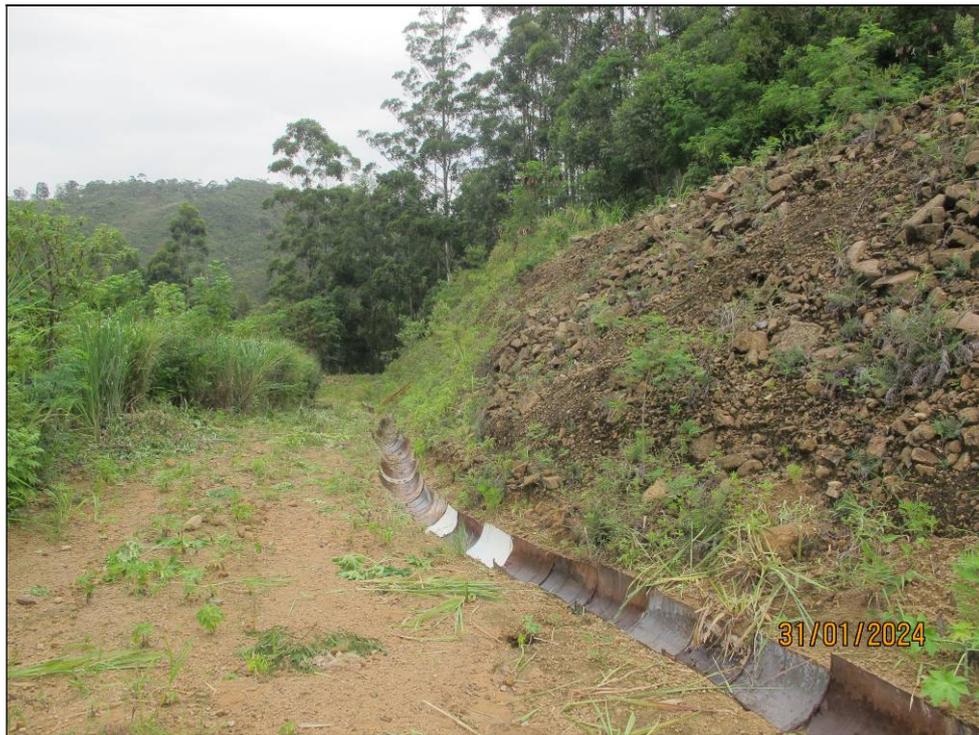
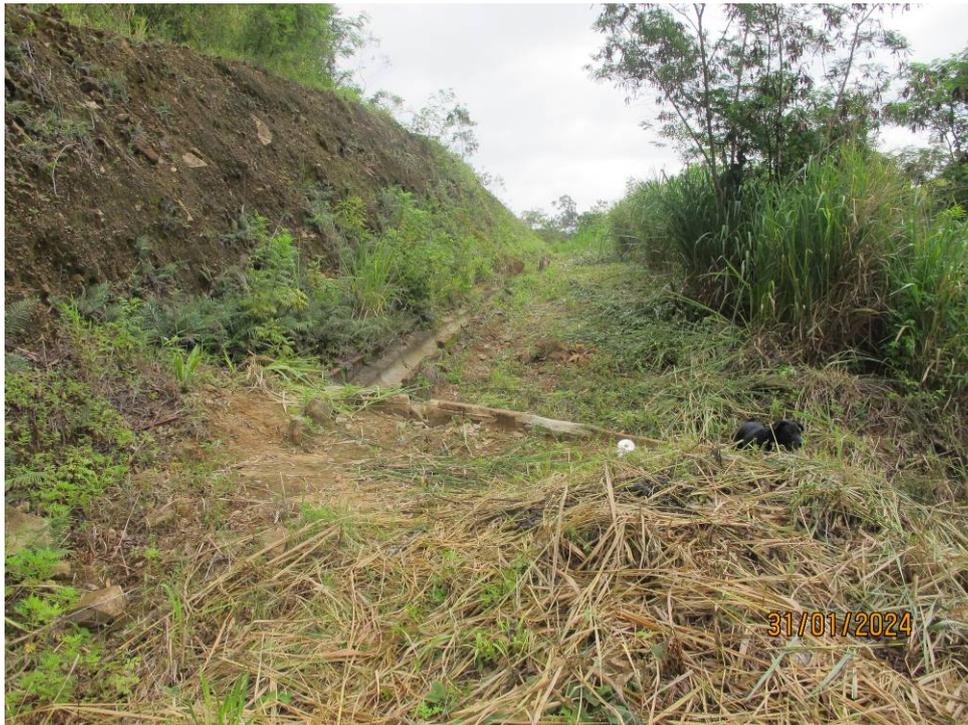
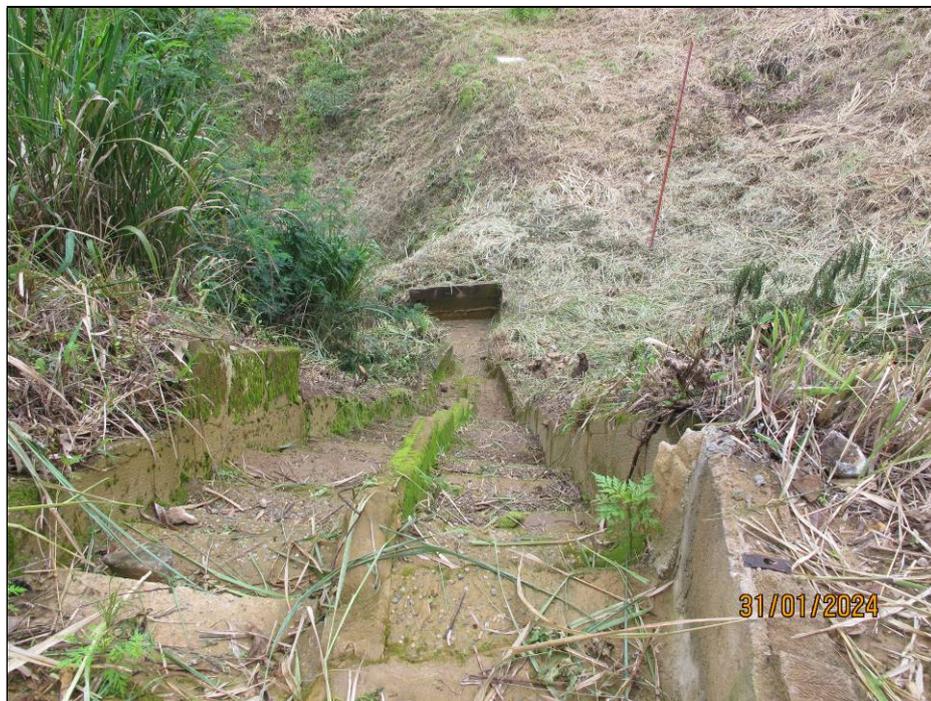
As figuras 9.1 a 9.3 ilustram a estrada de acesso principal na ombreira direita e a região de transferência de fluxo do sistema de drenagem superficial dos taludes a sul da pilha de estéril para a canaleta que conduz até a escada para o interior do reservatório do dique D-03.

Figura 9.1- Vista da estrada de acesso à crista do barramento e do sistema de drenagem superficial principal.

Figura 9.2- Vista do ponto de transferência do sistema de drenagem superficial para o emboque da escada de transferência de fluxo para o interior do reservatório.

Figura 9.3- Vista da escada de transferência de fluxo para o interior do reservatório, a partir do ponto de desemboque do sistema de drenagem superficial.

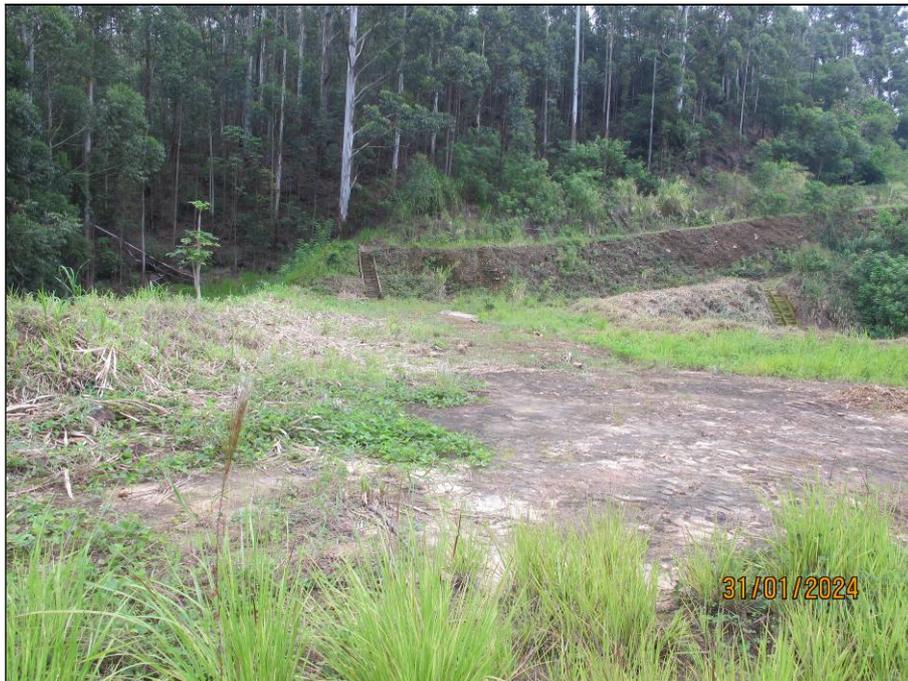
Figura 9.4- Vista da crista do barramento e da ombreira direita do dique D-03

Parte do fluxo de drenagem da região da ombreira direita e da região da crista do barramento é direcionada para uma escada de transferência localizada em uma estrada de acesso secundária na ombreira esquerda e que conduz o fluxo até o reservatório do dique D-03. A Figura 9.4 mostra a região da ombreira direita e a crista do barramento.

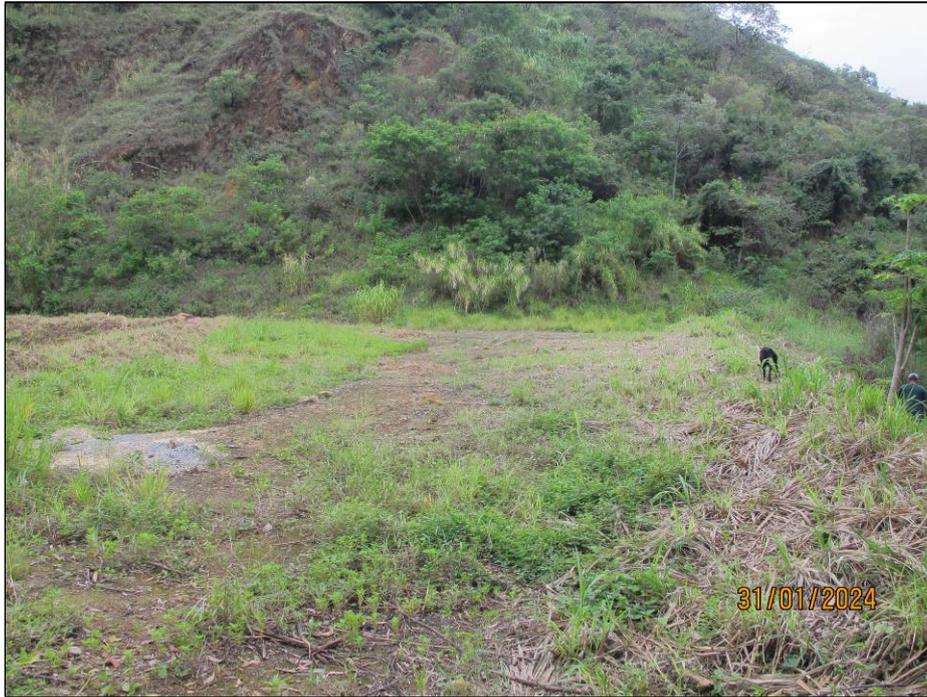
Figura 9.5- Vista da crista do barramento e da ombreira esquerda do dique D-03.

A figura 9.5 ilustra a crista do barramento e a ombreira esquerda. A ombreira esquerda se apoia sobre a encosta principal da Mina da Serra do Jatobá. A crista dos taludes de montante e de jusante é protegida por uma leira de proteção lateral o que impede a possibilidade de escoamento de qualquer fluxo de drenagem sobre a face dos taludes.

Não foram verificadas anomalias relacionadas ao abatimento da linha de crista, recalques da fundação sob o barramento ou processos erosivos na região das ombreiras. Observou-se a presença de leiras de proteção tanto na crista do talude de jusante quanto do talude de montante.

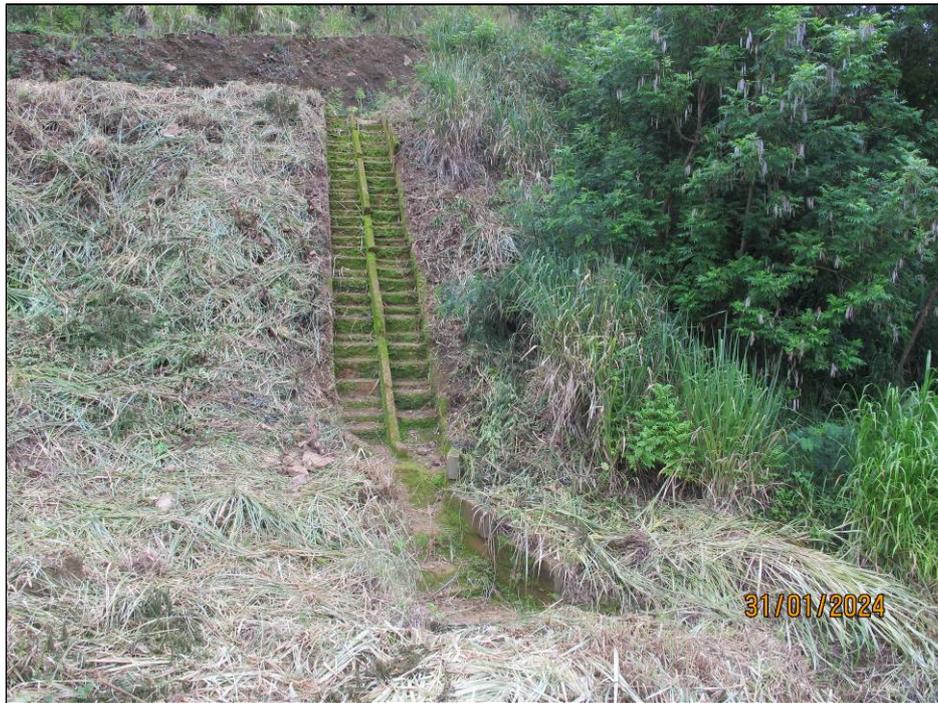
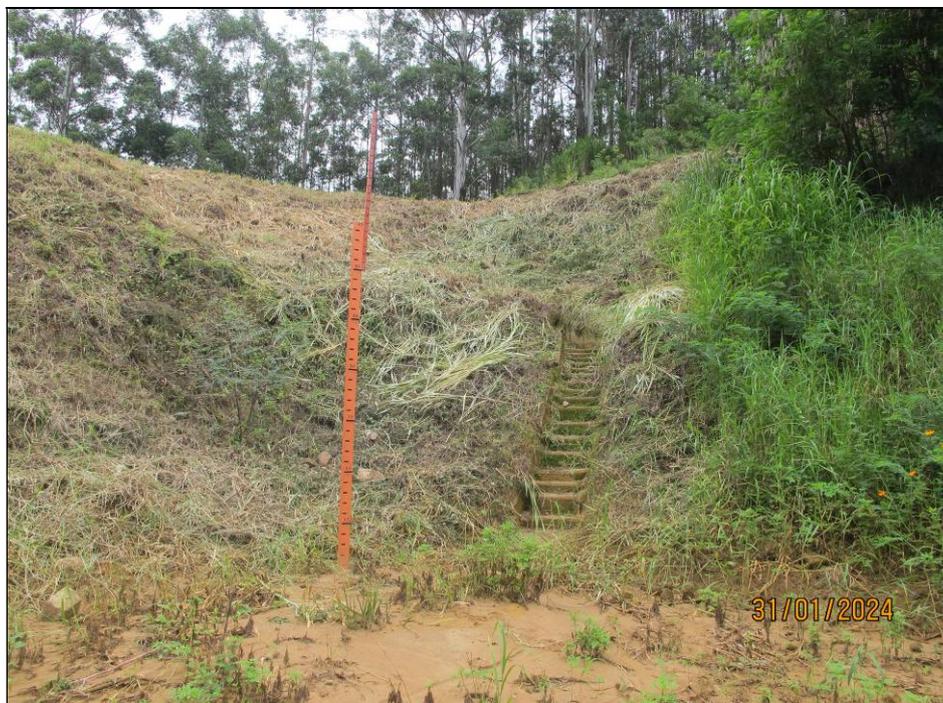
Figura 9.6- Vista do ponto de emboque da escada de transferência localizada próxima à ombreira direita.

Figura 9.7- Vista do ponto de emboque da escada de transferência localizada próxima à ombreira direita.

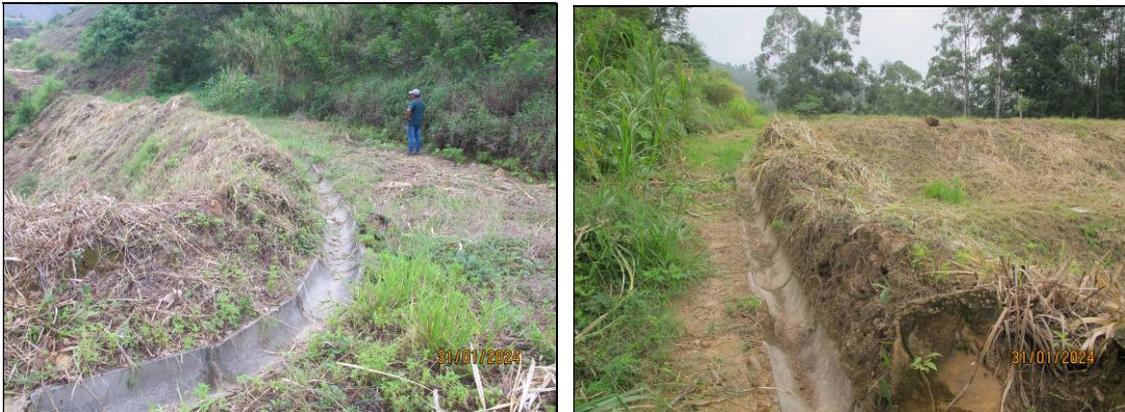
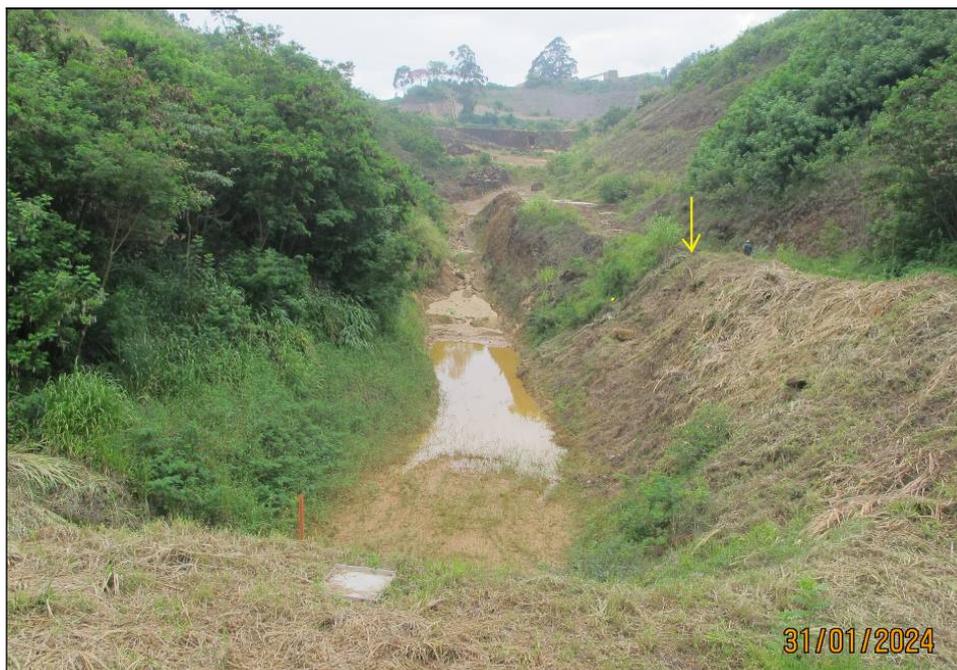
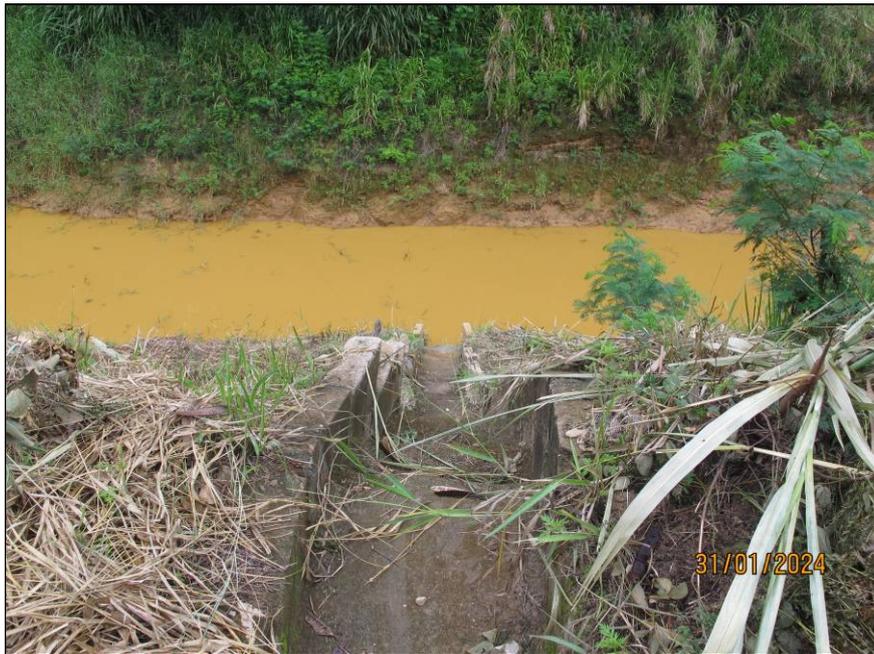
Figura 9.8- Canaleta de drenagem localizada na crista do talude de montante para a condução do fluxo até a escada localizada próxima à ombreira esquerda.

Figura 9.9- Escada de transferência localizada próxima à ombreira esquerda.

Figura 9.10- Vista dos pontos de emboque e desemboque da escada de transferência localizada próxima à ombreira esquerda.

A canaleta de drenagem se encontra desobstruída e a escada de dissipação localizada na ombreira esquerda do barramento em boas condições de transferência de fluxo.

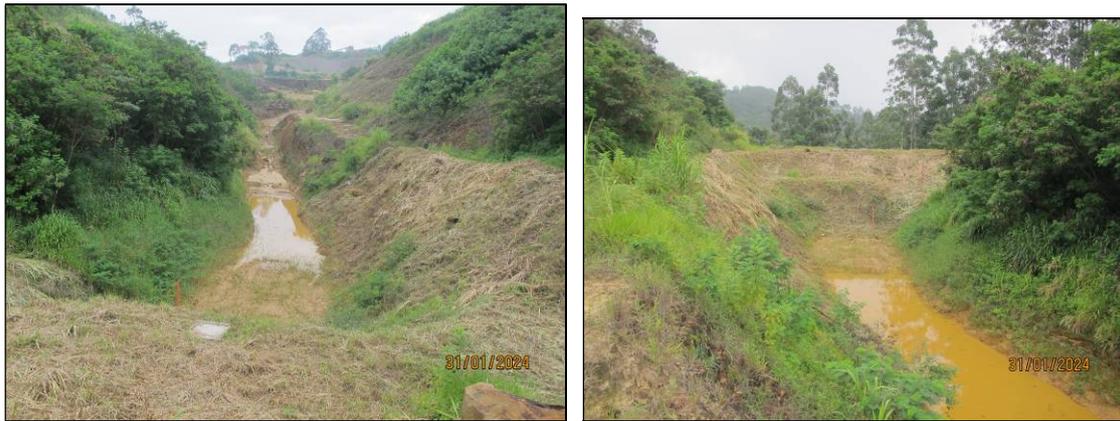
Figura 9.11- Vista do talude de montante e reservatório do dique D-03 – 31/01/2024.

O procedimento de desassoreamento do dique D-03 é rotina periódica conforme descrito no item 6.2.2, tendo sido realizado pela última vez em agosto de 2023. A figura 9.11 apresenta as condições de enchimento do reservatório na data da inspeção de campo.

As condições atuais de assoreamento são adequadas para garantir o amortecimento dos fluxos pluviais durante a estação chuvosa do período hidrológico 2023/2024.

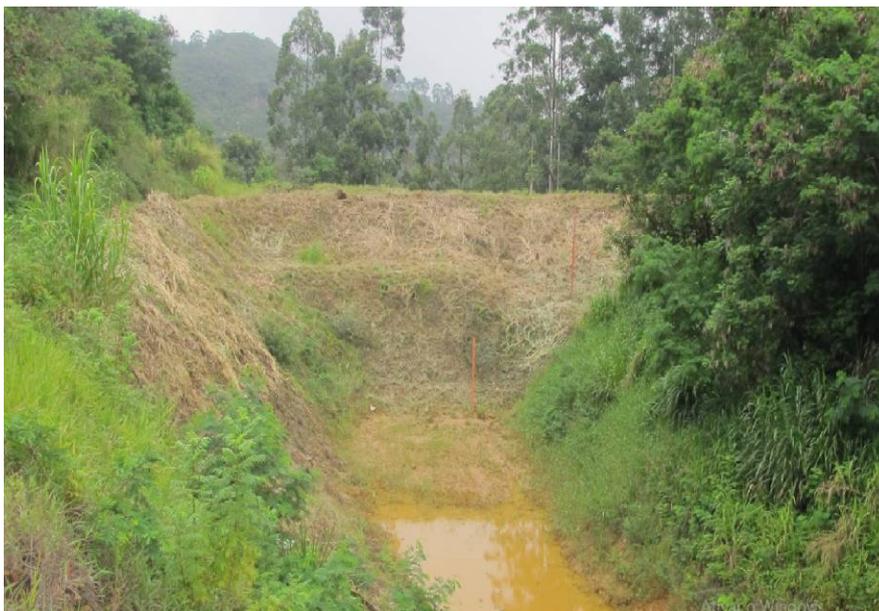
A figura 9.12 mostra o talude de montante a partir da região do reservatório. Não foram identificadas anomalias no talude de montante.

Figura 9.12- Talude de montante – Ausência de anomalias.

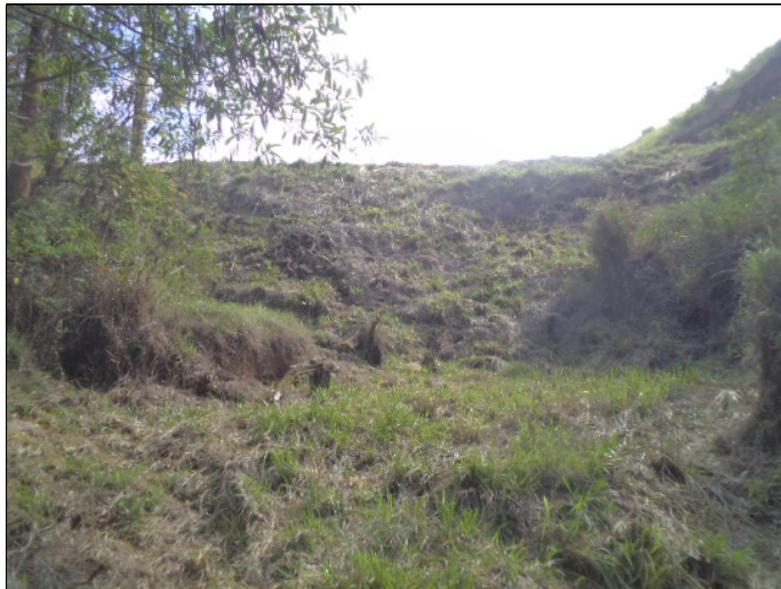
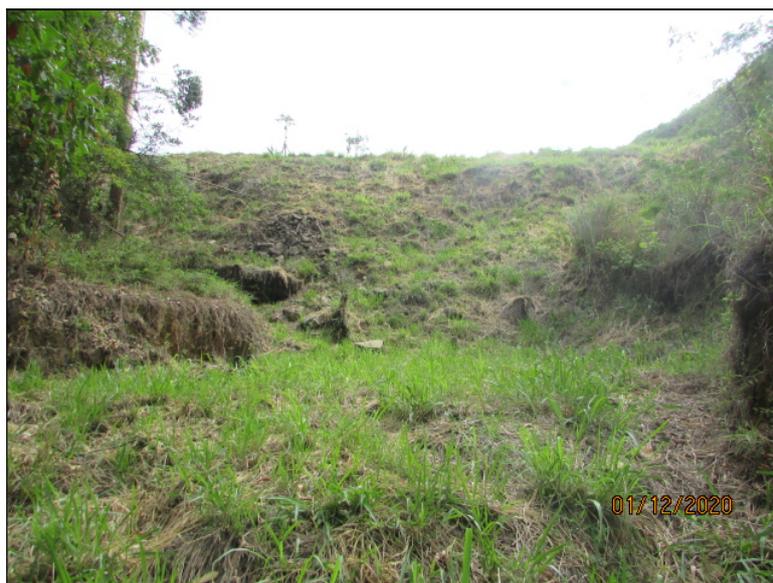
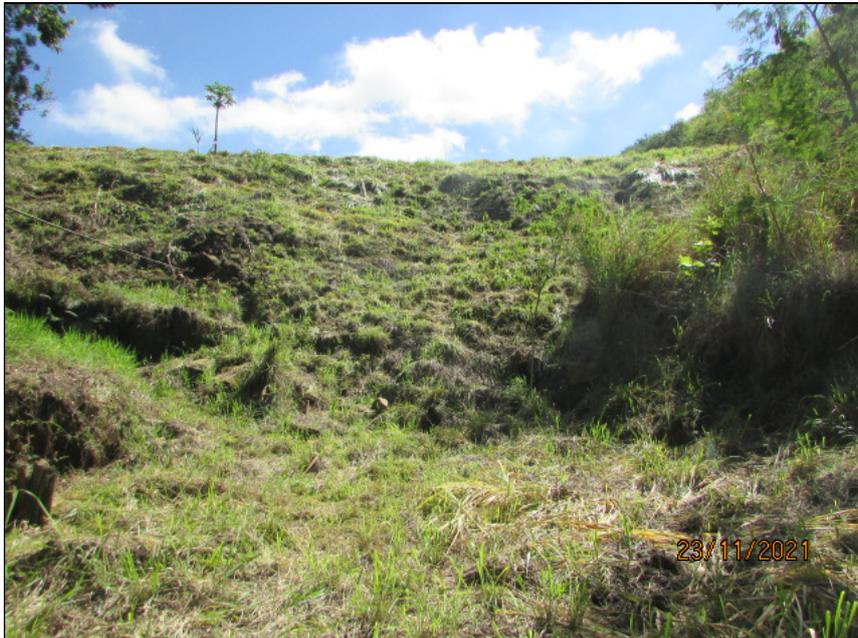
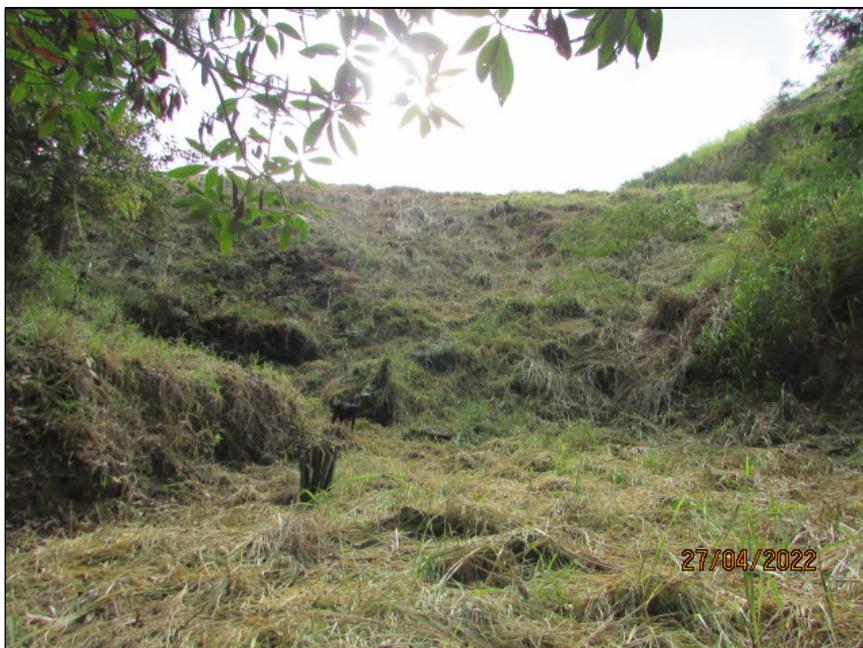
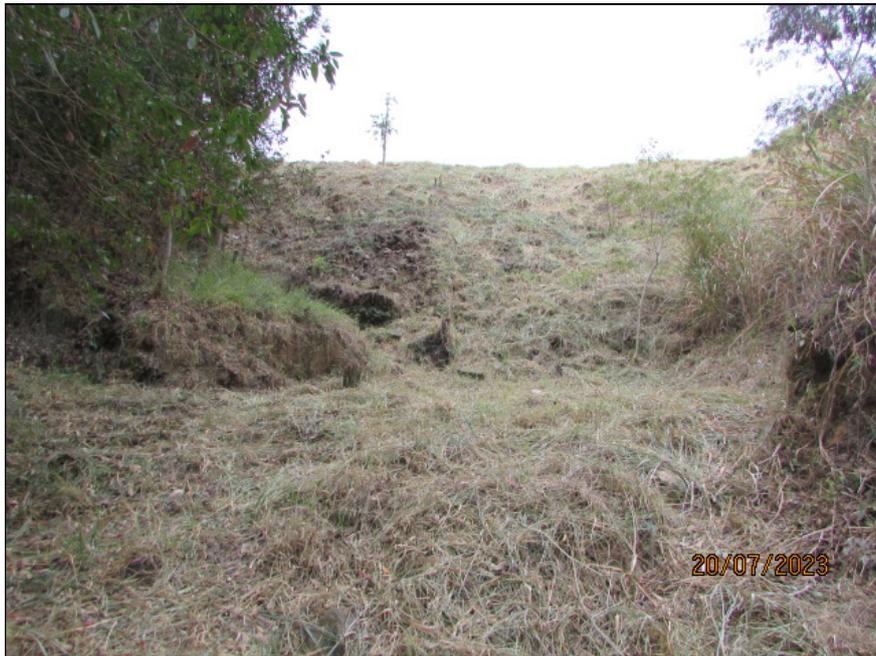
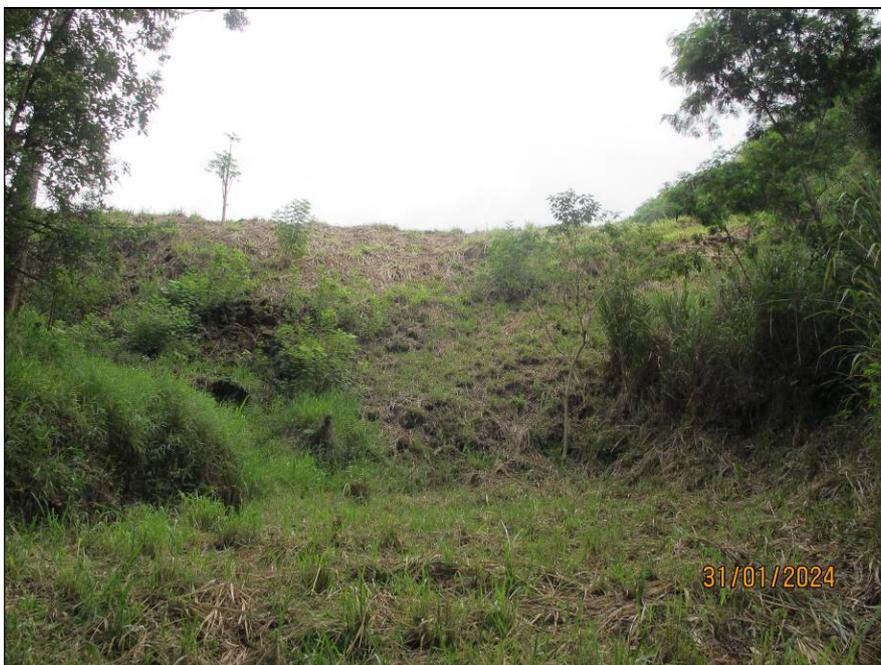
As figuras 9.13 a 9.18 apresentam um comparativo entre as condições visualizadas na face do talude de jusante do barramento nas inspeções de novembro de 2019, janeiro de 2021, novembro de 2021, abril 2022, julho de 2023 e janeiro de 2024. Não foram realizados quaisquer tipos de intervenções na face do talude. As anomalias anteriormente identificadas e que foram relacionadas à movimentação da face do talude, apesar de observadas, continuam estáveis e sem sinais de processos evolutivos.

Verificou-se sobre o talude de jusante, o crescimento de algumas espécies arbustivas que deverão ser eliminadas.

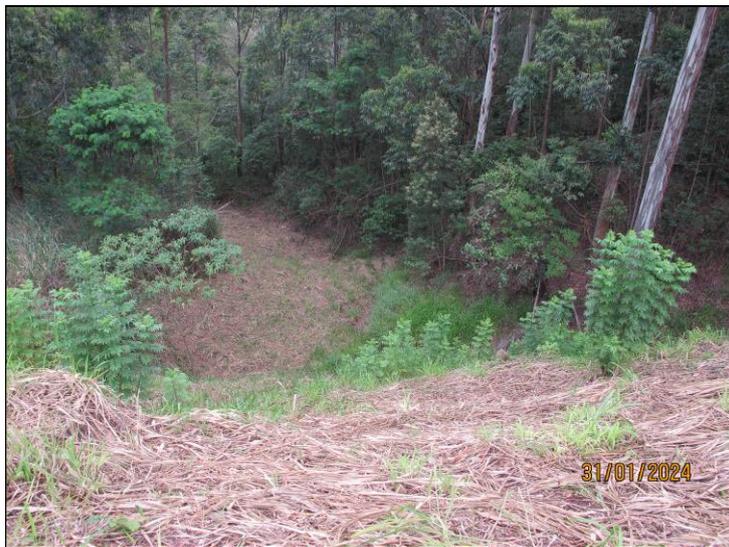
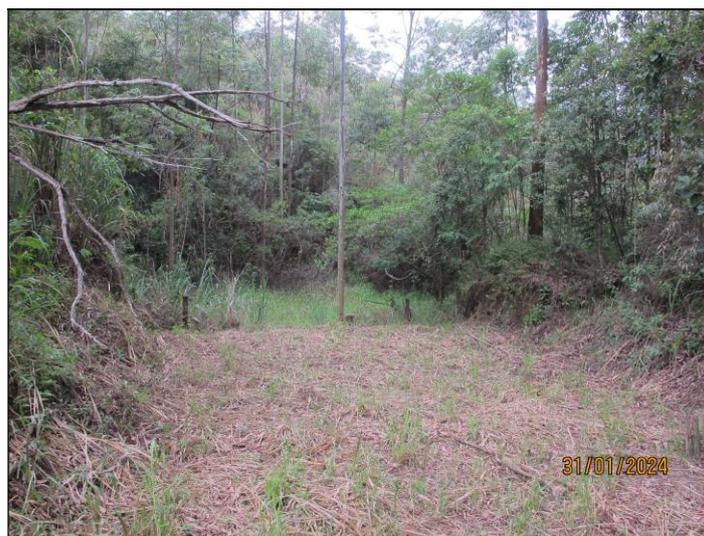
As figuras 9.19 e 9.20 mostram a região á jusante do dique D-03 vista a partir da crista e do pé do barramento, respectivamente. Não foi verificada a presença de qualquer tipo de sedimento carreado. Observa-se a boa qualidade ambiental e o bom estado de preservação da região, com o desenvolvimento de espécies nativas de diversos portes já completamente incorporadas ao local. Estas condições comprovam a eficiência do barramento para a finalidade a qual foi confeccionado: conter sedimentos e proteger a grota do afluente do Córrego Jatobá.
