RELATÓRIO DE INSPEÇÃO SEMESTRAL - RIS

1º SEMESTRE DE 2023

**TÉCNICO RELATOR: CLÁUDIO RENATO
CARNEVALLI DIAS, ENGENHEIRO DE
MINAS, M.Sc; CREA/MG - Nº 66.219/D**

**LOCAL: SERRA DO JATOBÁ
MUNICÍPIO: BELO HORIZONTE
ESTADO DE MINAS GERAIS
SETEMBRO/2023**

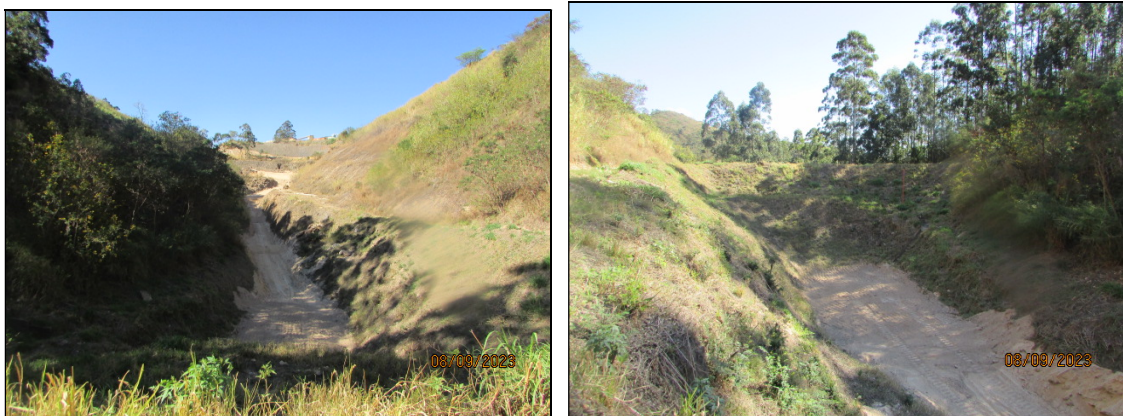
Figura 3.3- Registro de 08/09/23 – Vista da condição atual do reservatório do dique D-03, completamente “seco” e totalmente desassoreado.

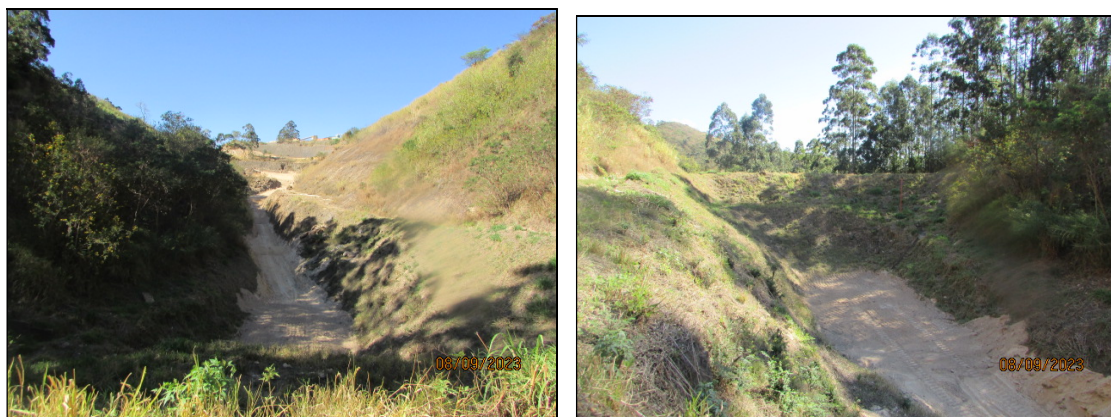
3.13- Registro de 08/09/2023– Reservatório “seco” e completamente desassoreado.

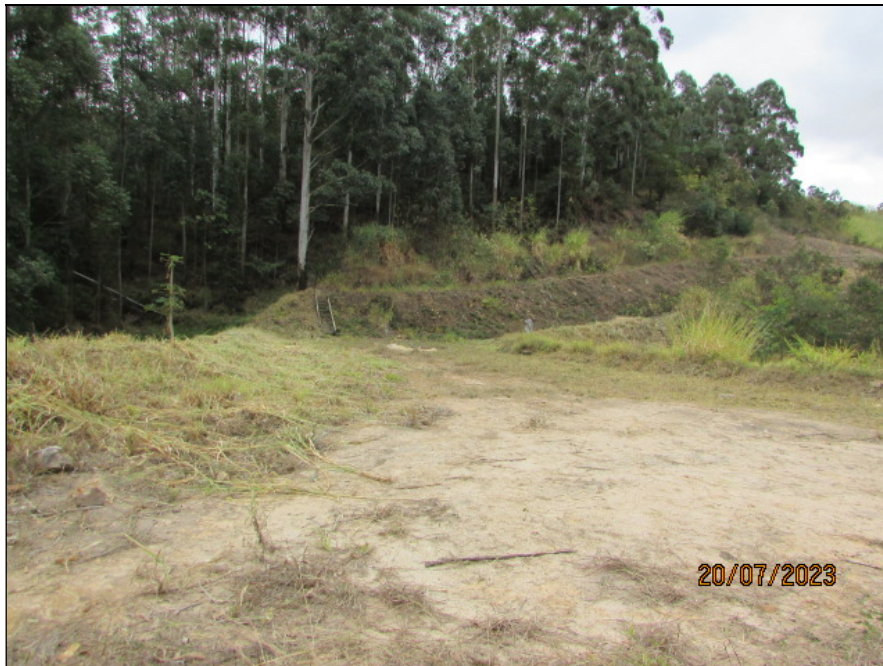
Não foram verificadas anomalias relacionadas ao abatimento da linha de crista, recalques da fundação sob o barramento ou processos erosivos na região das ombreiras. Observou-se a presença de leiras de proteção tanto na crista do talude de jusante quanto do talude de montante.

Figura 4.5- Vista da crista do barramento e da ombreira direita do dique D-03

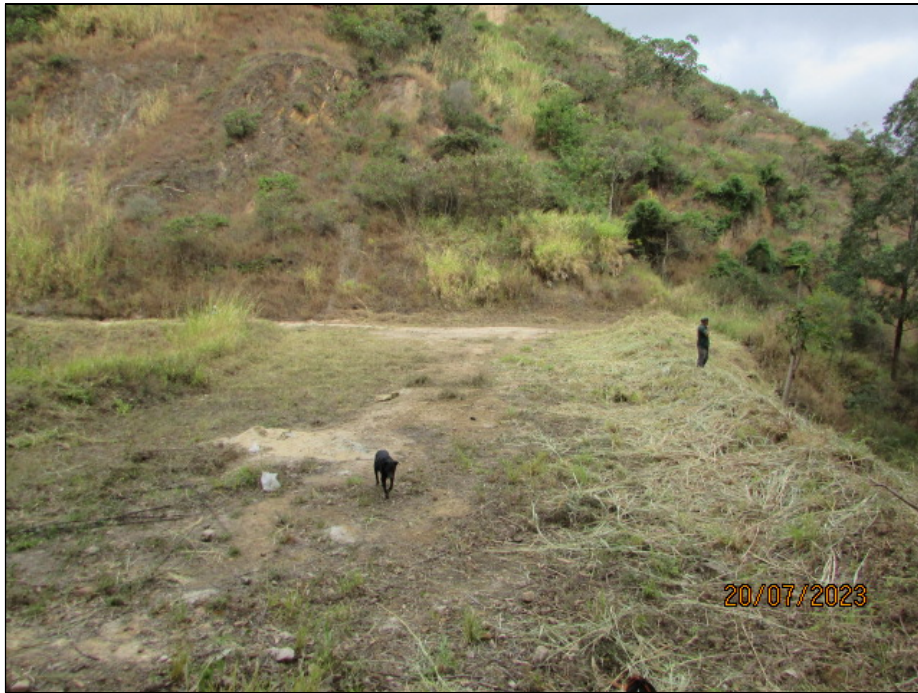
A figura 4.6 ilustra a crista do barramento e a ombreira esquerda. A ombreira esquerda se apoia sobre a encosta principal da Mina da Serra do Jatobá. A crista dos taludes de montante e de jusante é protegida por uma leira de proteção lateral o que impede a possibilidade de escoamento de qualquer fluxo de drenagem sobre a face dos taludes. Observa-se que a encosta da ombreira esquerda encontra-se estabilizada, revegetada e sem sinais de deslocamento de rochas.

Figura 4.6- Vista da crista do barramento e da ombreira esquerda do dique D-03.

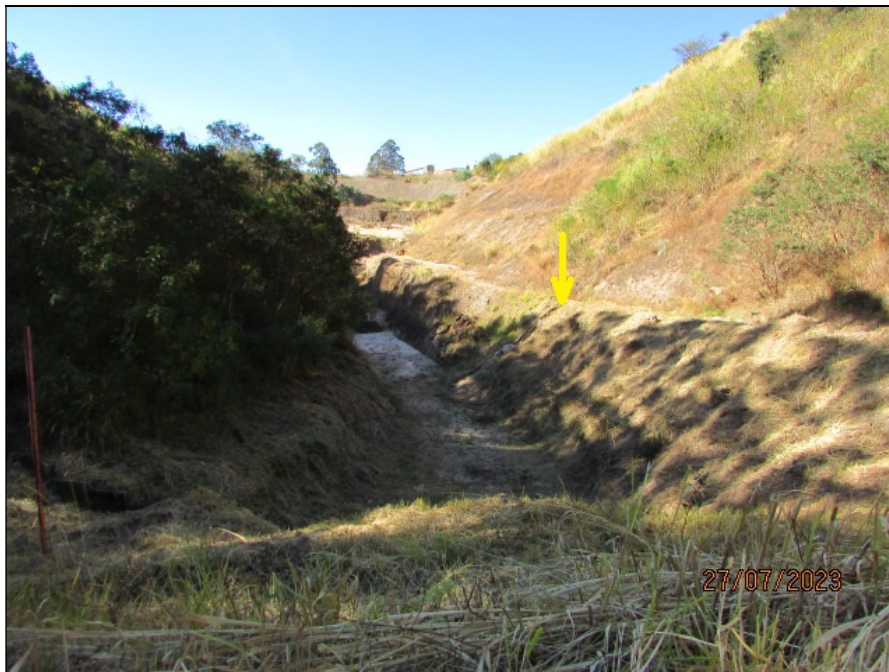
Figura 4.9- Escada de transferência localizada próxima à ombreira esquerda.

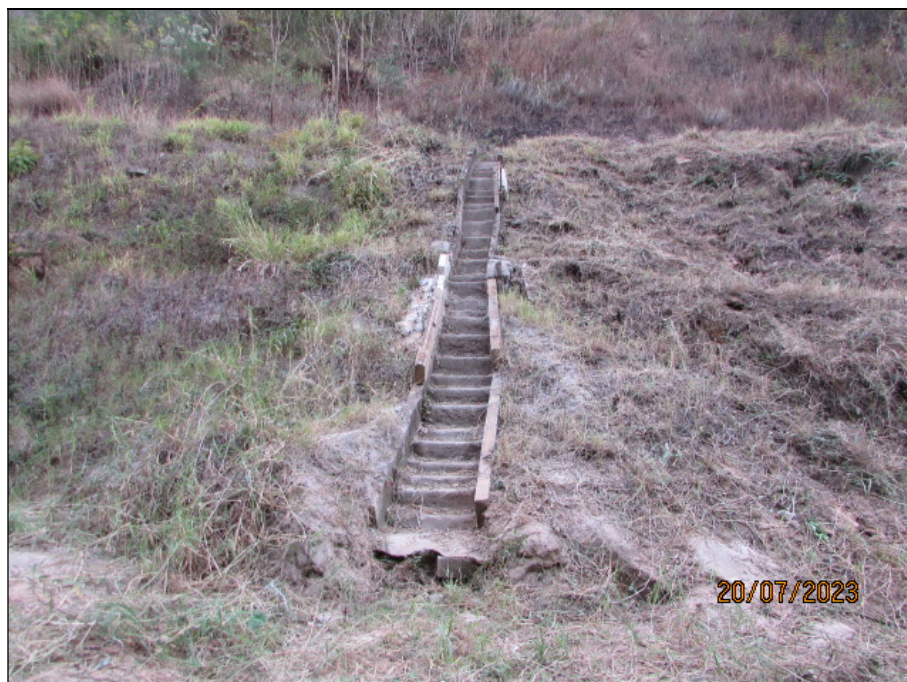
Figura 4.10- Detalhe da escada localizada próxima à ombreira esquerda.

A canaleta de drenagem encontra-se desobstruída e a escada de dissipação localizada na ombreira esquerda do barramento em boas condições de transferência de fluxo, apesar de um pequeno dano estrutural no último degrau da escada, o que requer reparo.

- dano estrutural na base da escada de transferência de fluxo (Figura 4.10) localizada na estrada de acesso secundária próxima a ombreira esquerda.

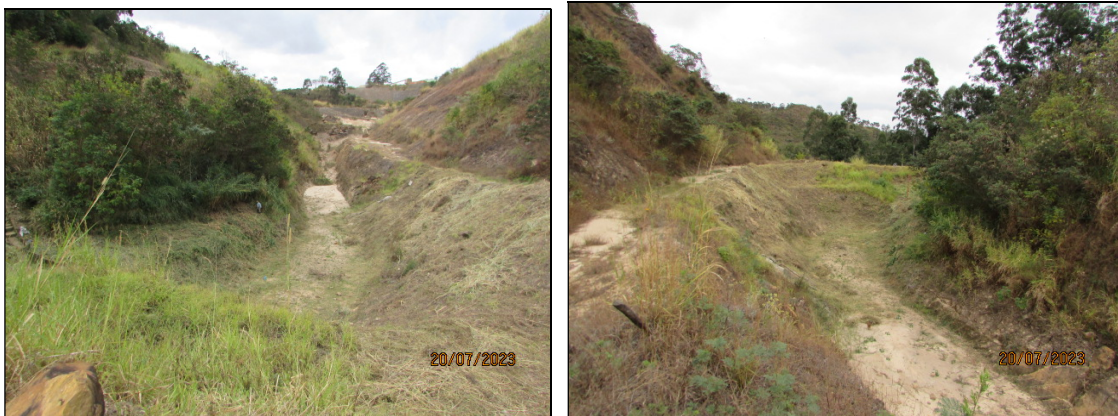
Figura 4.11- Vista do talude de montante e reservatório do dique D-03 – 20/07/2023.

Apesar de ainda encontrar-se em condições adequadas de armazenamento, a operação de desassoreamento periódica foi realizada no dia 25/08/23 (Figura 3.2), ou seja, após a data dos registros fotográficos desta inspeção de segurança.

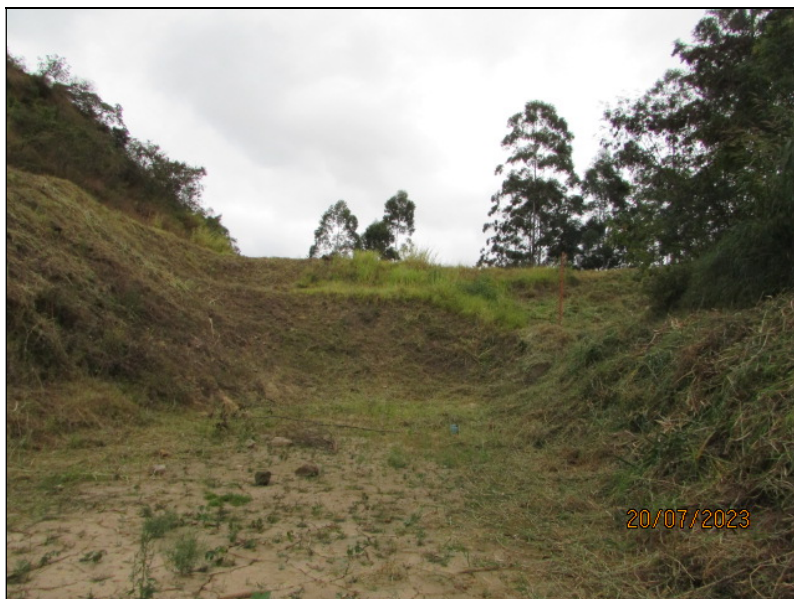
A figura 4.12 mostra o talude de montante a partir da região do reservatório. Não foram identificadas anomalias no talude de montante.

Figura 4.12- Talude de montante – Ausência de anomalias.

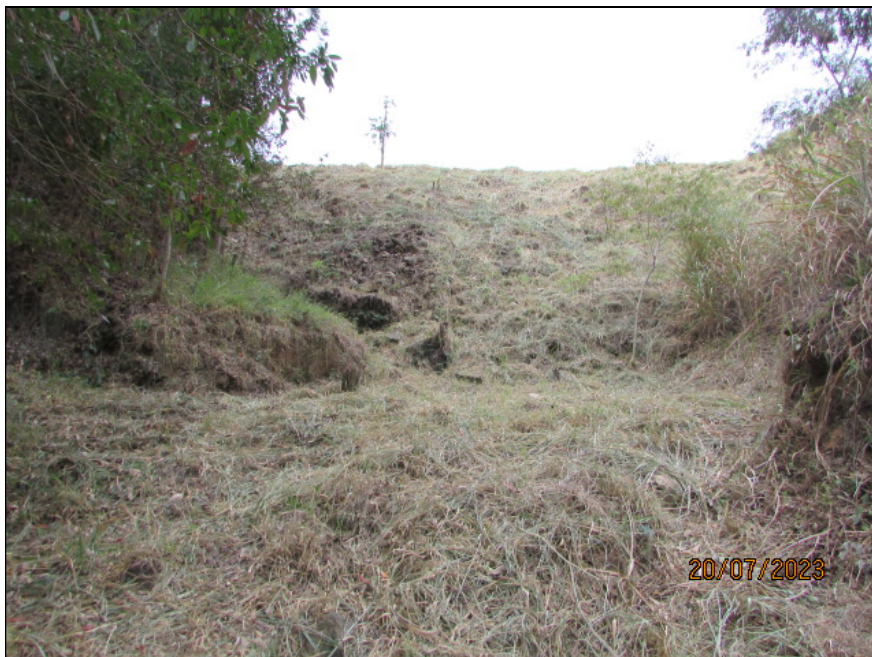
As figuras 4.13 a 4.17 apresentam um comparativo entre as condições visualizadas na face do talude de jusante do barramento nas inspeções de novembro de 2019, janeiro de 2021, novembro de 2021, abril 2022 e julho de 2023. Não foram realizados quaisquer tipos de intervenções na face do talude. As anomalias anteriormente identificadas e que foram relacionadas à movimentação da face do talude, apesar de observadas, continuam estáveis e sem sinais de processos evolutivos.

Figura 4.17- Vista do barramento a partir da região jusante – Jul/23.

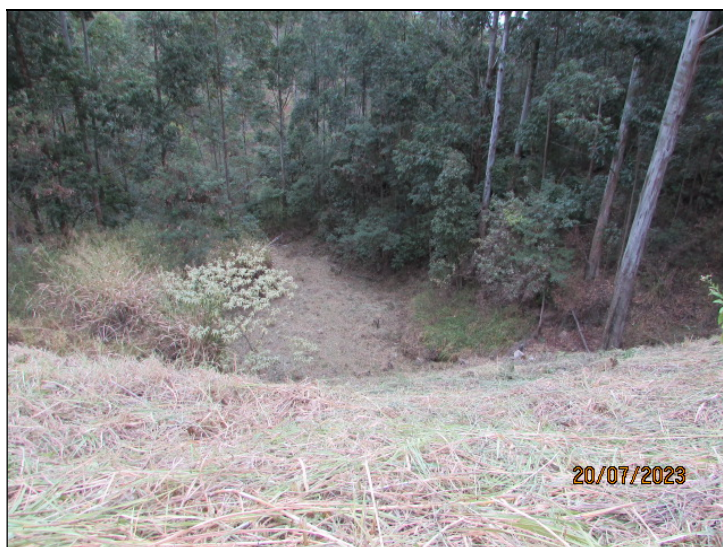
As figuras 4.18 e 4.19 mostram a região á jusante do dique D-03 vista a partir da crista e do pé do barramento, respectivamente. Não foi verificada a presença de qualquer tipo de sedimento carreado. Observa-se a boa qualidade ambiental e o bom estado de preservação da região, com o desenvolvimento de espécies nativas de diversos portes já completamente incorporadas ao local. Estas condições comprovam a eficiência do barramento para a finalidade a qual foi confeccionado: conter sedimentos e proteger a grota do afluente do Córrego Jatobá.

Figura 4.18- Vista da região de jusante a partir da crista do barramento.

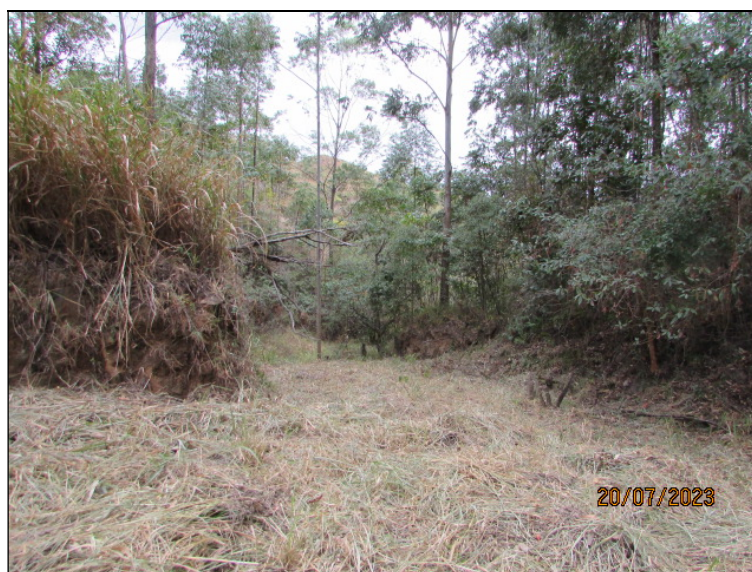
Figura 4.19- Vista da região de jusante a partir do pé do barramento.
