# **RELATÓRIO DE INSPEÇÃO SEMESTRAL - RIS**

**1º SEMESTRE DE 2024**

**LOCAL: SERRA DO JATOBÁ  
MUNICÍPIO: BELO HORIZONTE  
ESTADO DE MINAS GERAIS  
JULHO/2024**

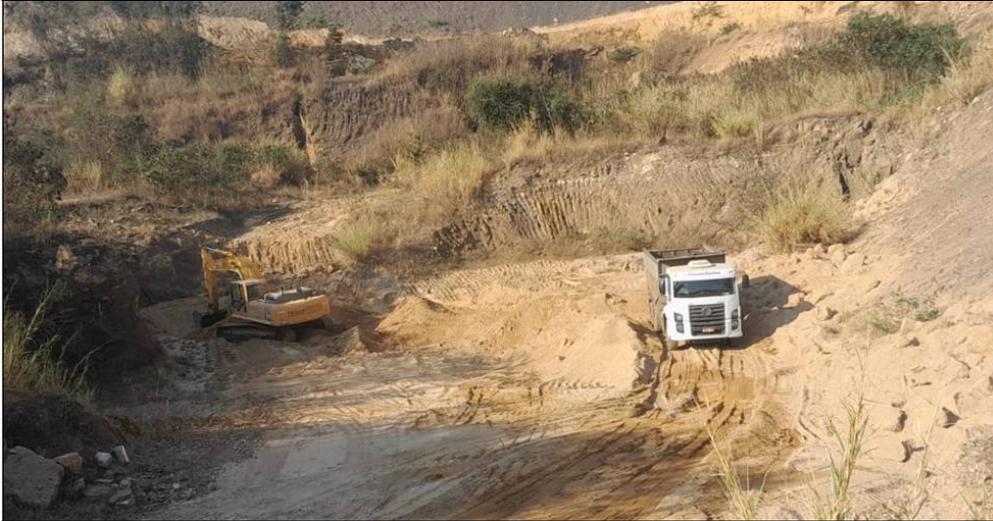
Figura 4.1- Operação de desassoreamento da bacia de decantação auxiliar – Ago/23.

A próxima operação de desassoreamento da bacia de decantação auxiliar está planejada para agosto de 2024.

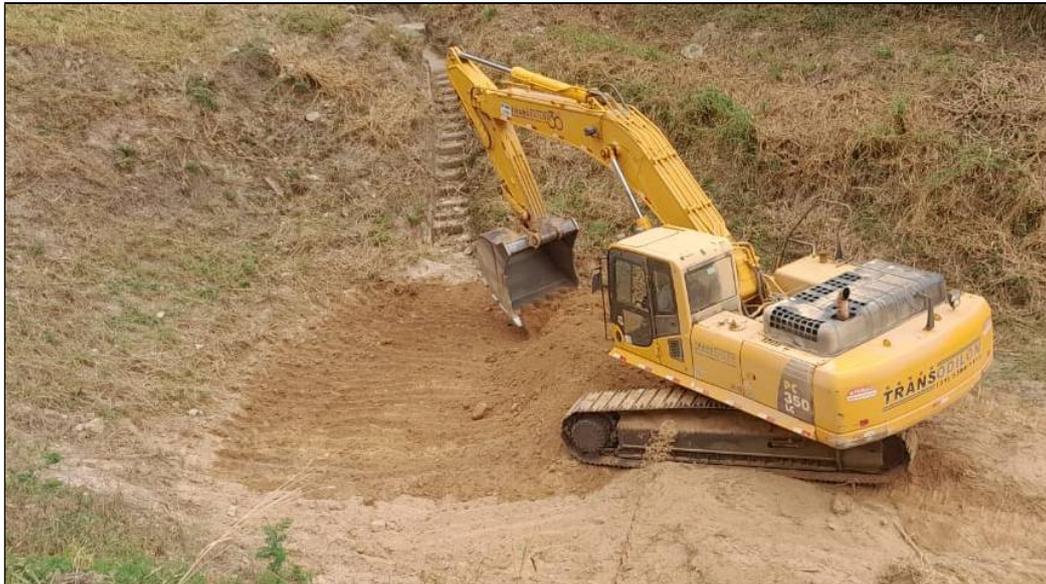
Figura 4.2- Operação de desassoreamento do dique D-03 – Ago/23.

A próxima operação de desassoreamento do reservatório do dique D-03 está planejada para agosto de 2024.

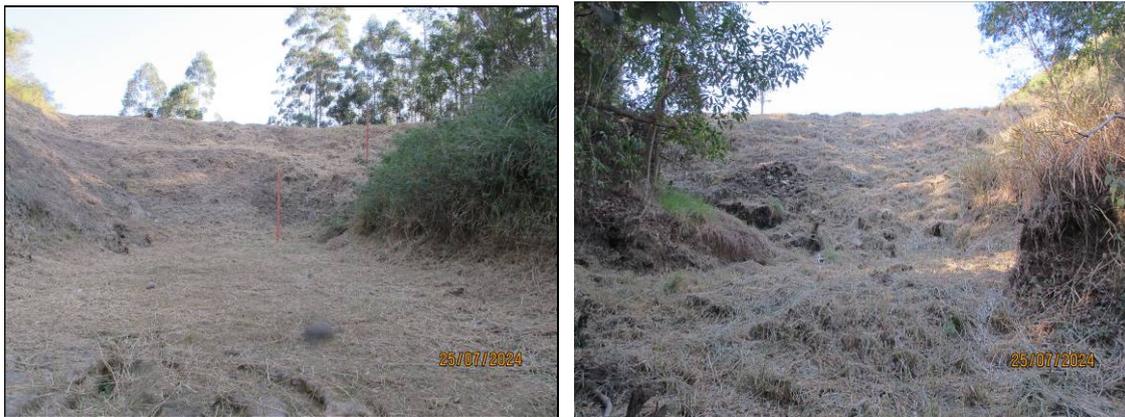
Figura 4.3- Vista dos taludes de montante e de jusante após a operação rotineira de capina da face dos taludes.

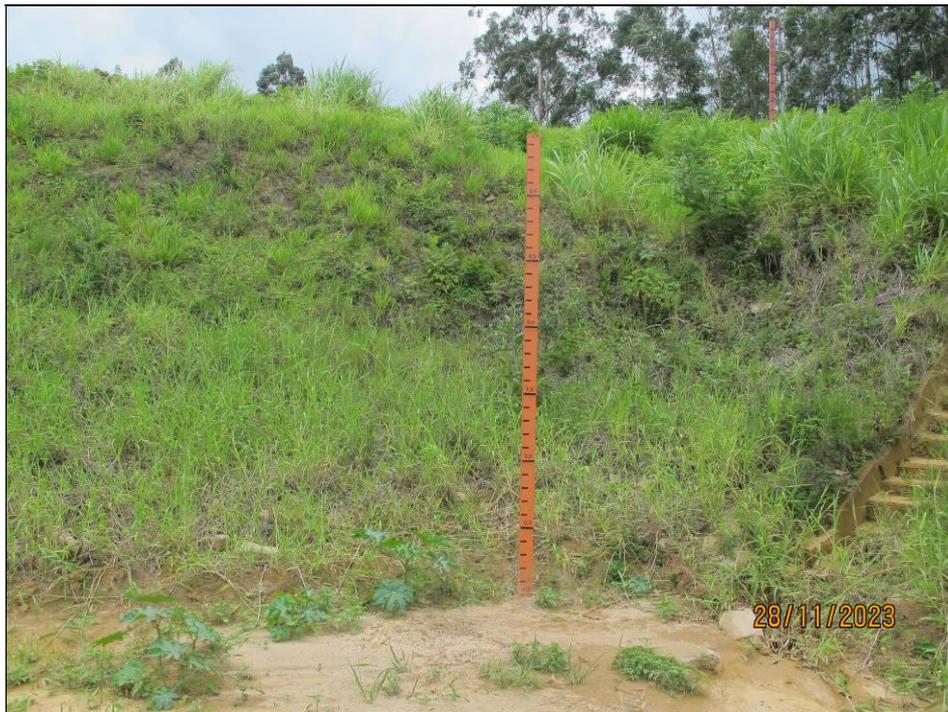
Figura 4.6- Régua linimétrica para medição dos níveis de assoreamento e da lâmina d'água.

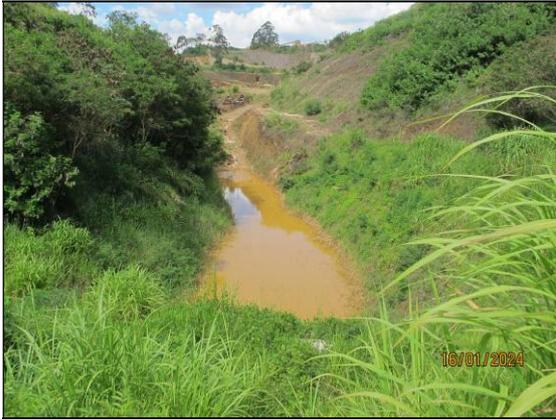
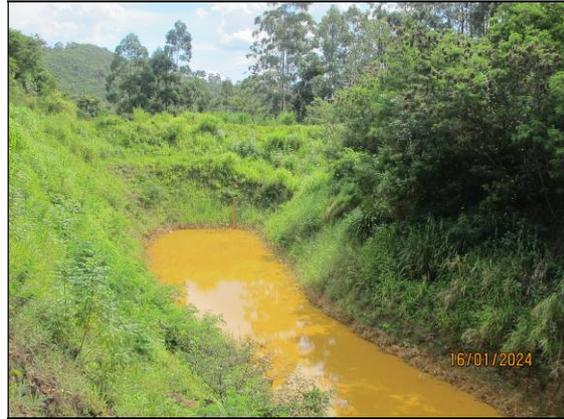
4.7- Registro de 16/01/24 – Pequena lâmina de água acumulada no fundo do reservatório - Altura da lâmina d'água –  $h = 5$  cm / Percentual de assoreamento do reservatório: 0,00%.

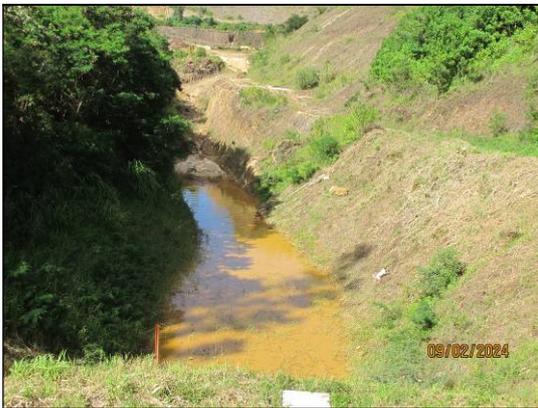
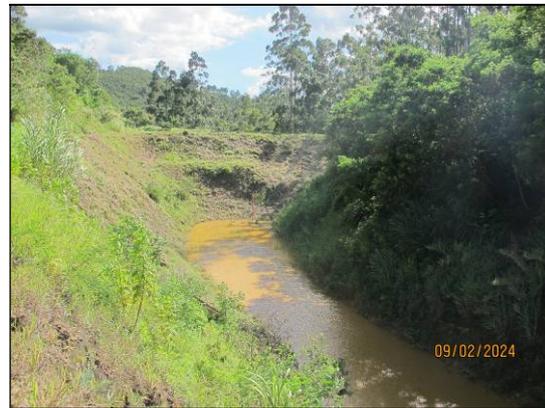
Figura 4.8- Registro de 09/02/24 – Pequeno volume de água acumulada no reservatório - Altura da lâmina d'água não alcança a régua de leitura / Percentual de assoreamento do reservatório: 0,625%.

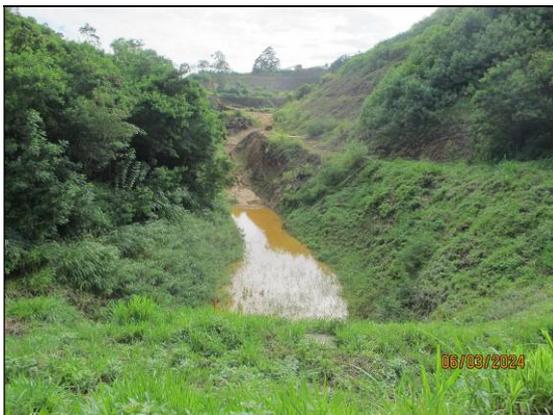
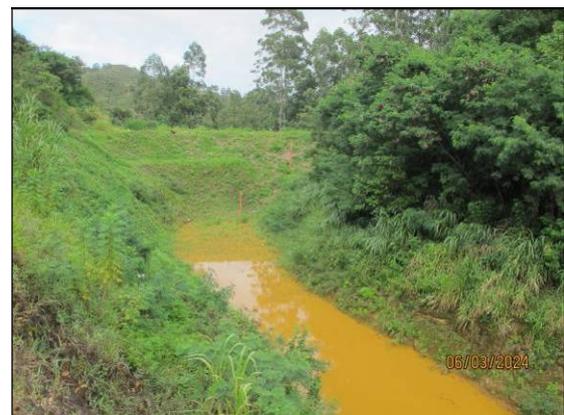
Figura 4.9- Registro de 06/03/24 – Pequena lâmina de água acumulada no fundo do reservatório - Altura da lâmina d'água –  $h = 5$  cm / Percentual de assoreamento do reservatório: 0,80%.

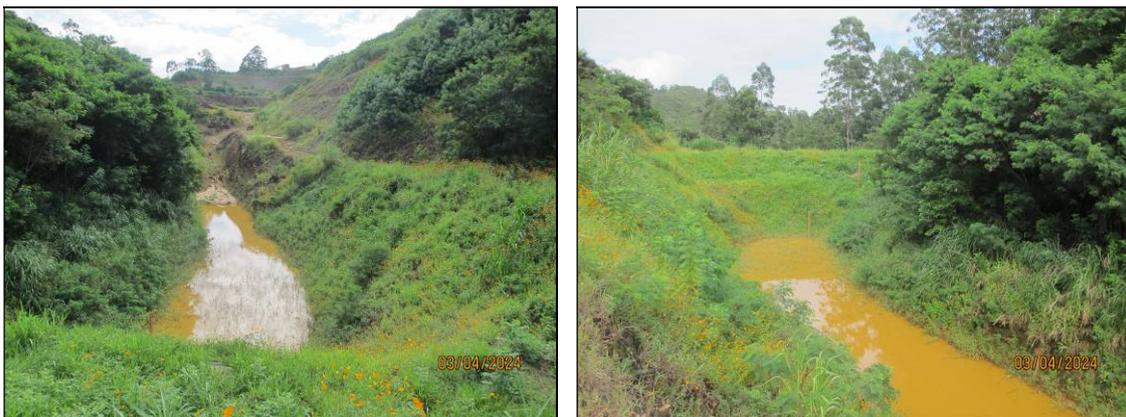
Figura 4.10- Registro de 03/04/24 – Pequena lâmina de água acumulada no fundo do reservatório - Altura da lâmina d'água –  $h = 5$  cm / Percentual de assoreamento do reservatório: 1,25 %.

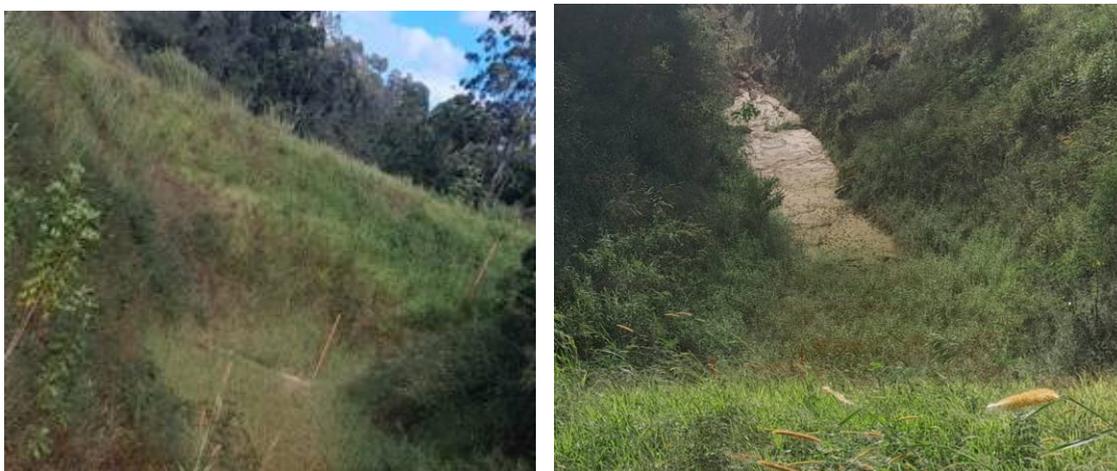
Figura 4.11- Registro de 21/05/24 – Reservatório completamente “seco”. - Altura da lâmina d'água –  $h = 0$  cm / Percentual de assoreamento do reservatório: 1,25 %.

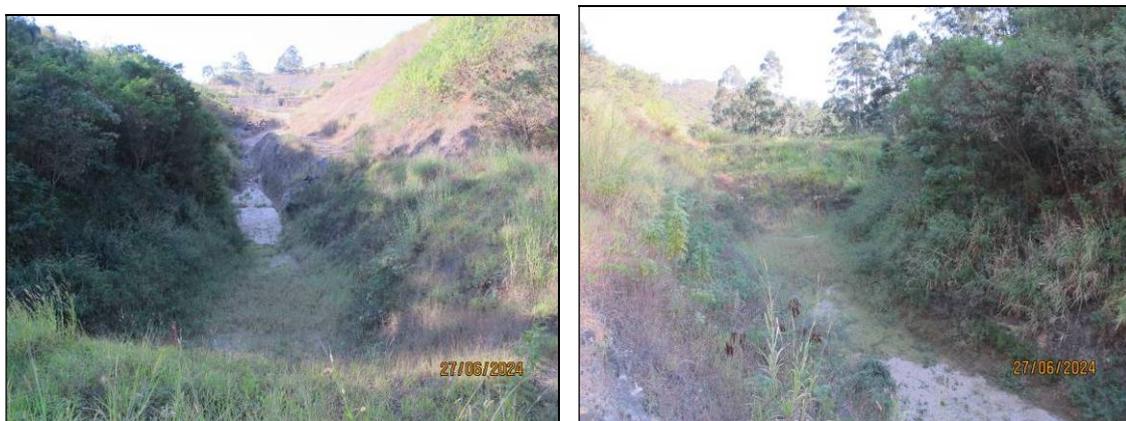
4.12- Registro de 27/06/24 – Reservatório completamente “seco”. - Altura da lâmina d'água –  $h = 0$  cm / Percentual de assoreamento do reservatório: 1,25 %.

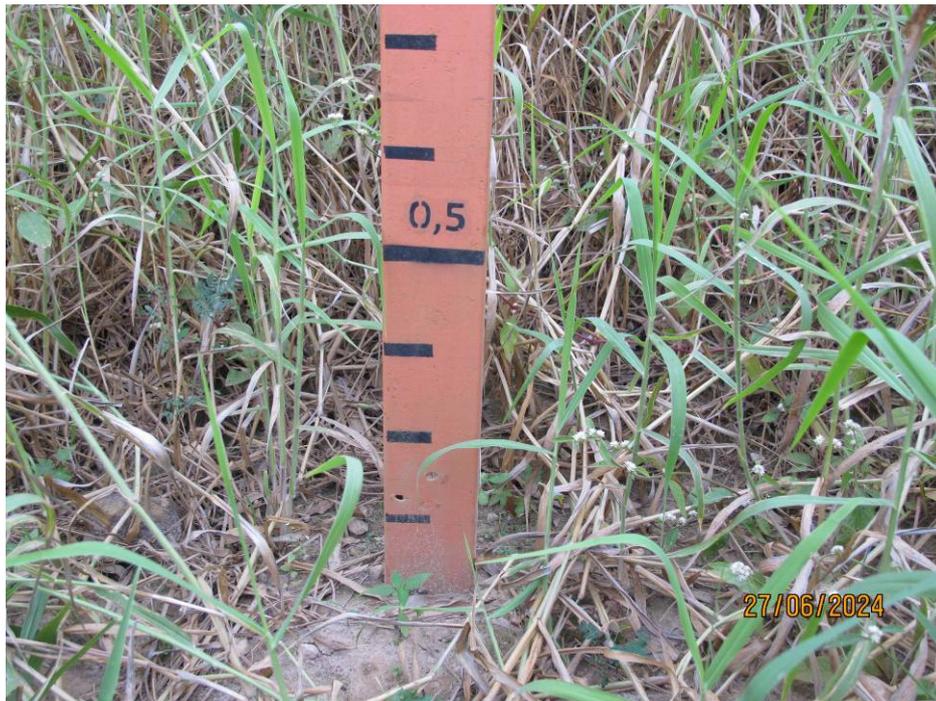
4.13- Registro de 27/06/24– Detalhe da leitura do nível de assoreamento na régua de medição - Régua N° 2 - Percentual de assoreamento: 1,25%.

A manutenção da capacidade de amortecimento do reservatório do dique D-03 é fundamental na garantia da segurança da estrutura. O volume de material assoreado não deve ultrapassar o nível de cota 1.124,30 metros, ou seja, 2,30 metros medidos na Régua N° 2. Sempre que este fato ocorrer deverá ser realizado o desassoreamento imediato da bacia até que o fundo atinja a cota 1.122,00 metros. A periodicidade de limpeza do reservatório é anual.

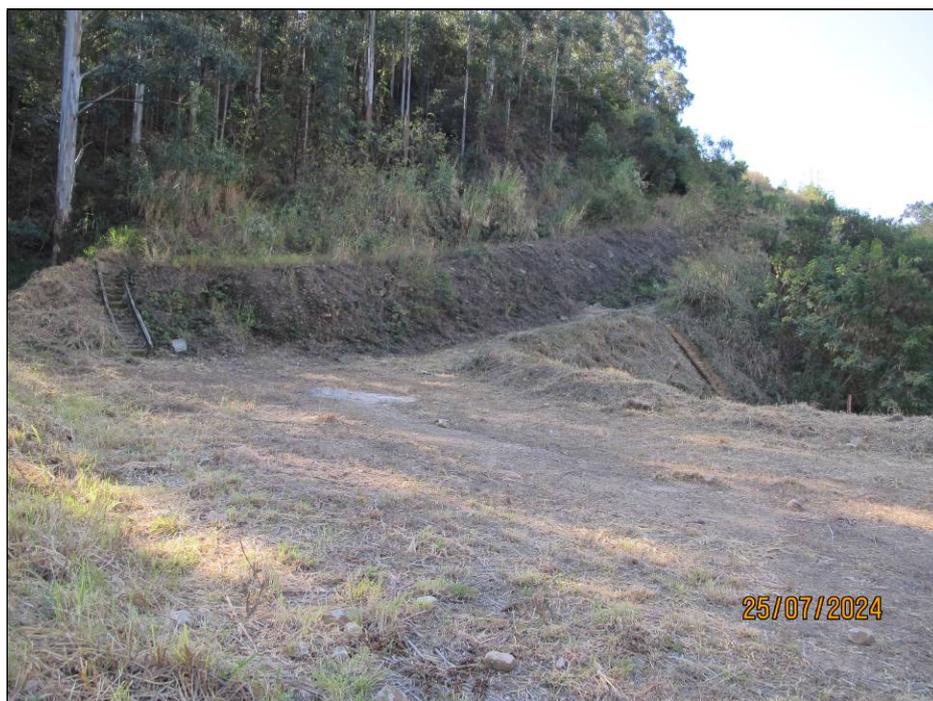
Figura 5.4- Vista da crista do barramento e da ombreira direita do dique D-03

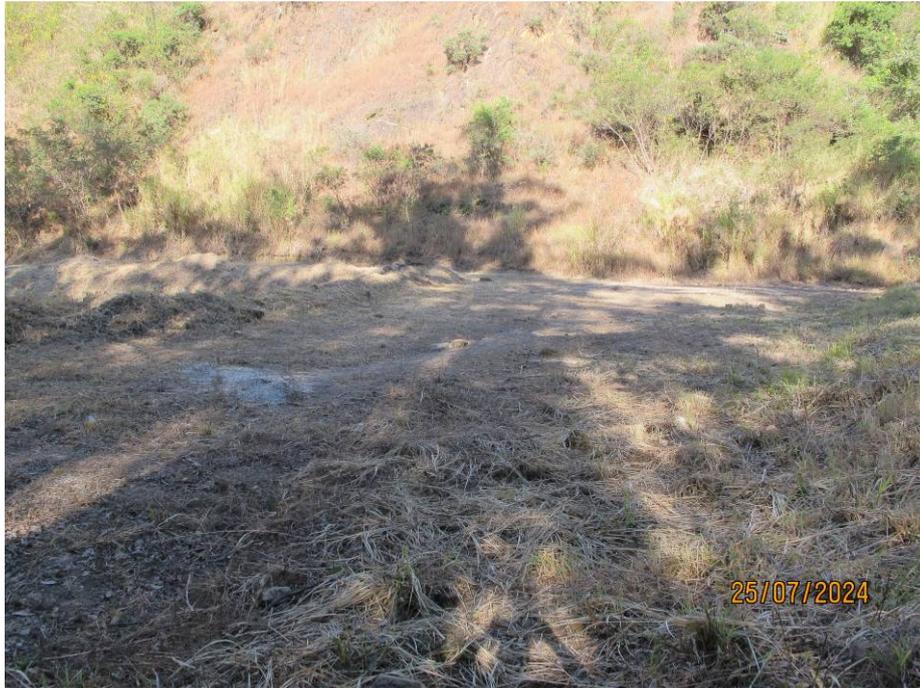
Não foram verificadas anomalias relacionadas ao abatimento da linha de crista, recalques da fundação sob o barramento ou processos erosivos na região das ombreiras.

Observou-se a presença de leiras de proteção tanto na crista do talude de jusante quanto do talude de montante.

Figura 5.5- Vista da crista do barramento e da ombreira esquerda do dique D-03.

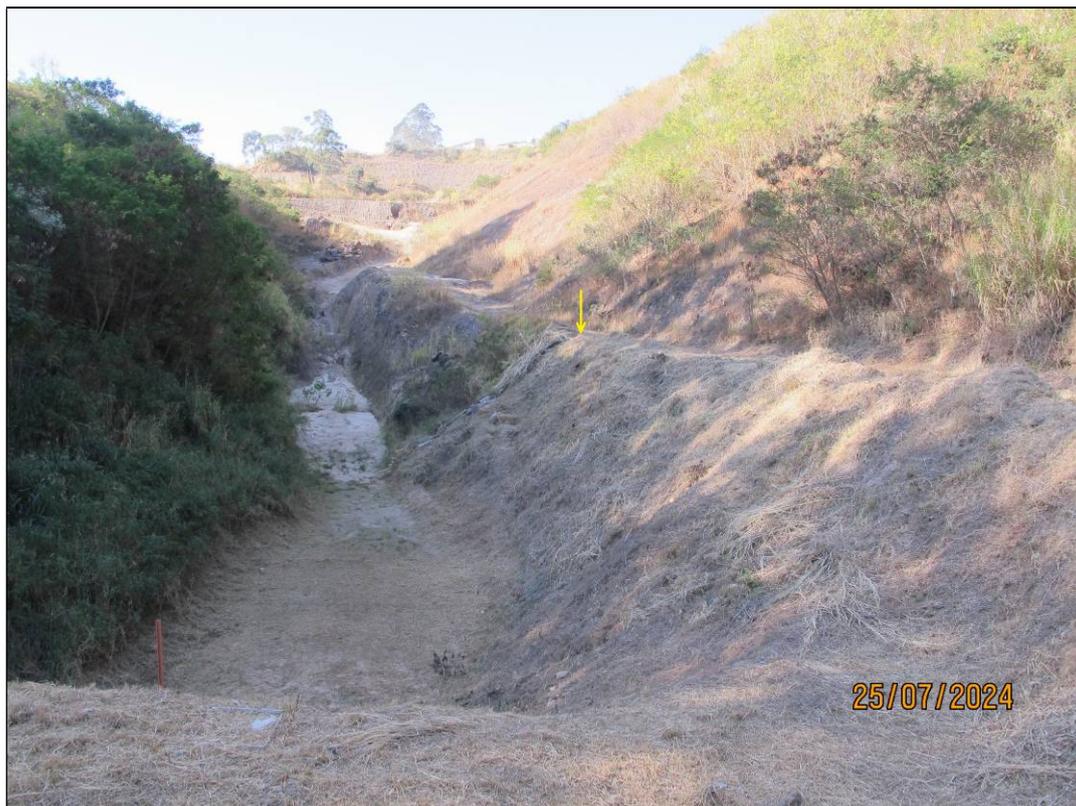
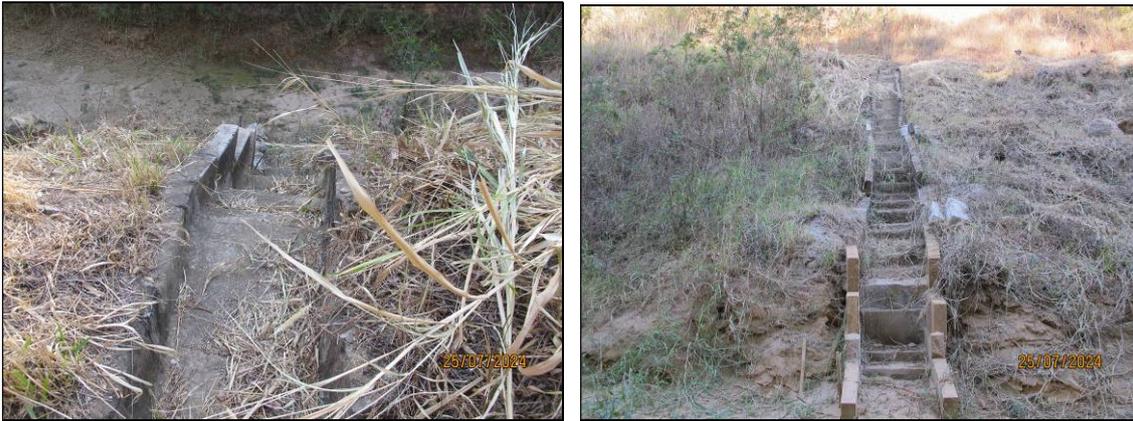
Figura 5.9- Escada de transferência localizada próxima à ombreira esquerda.

Figura 5.10- Vista dos pontos de emboque e desemboque da escada de transferência localizada próxima à ombreira esquerda.

A canaleta de drenagem encontra-se desobstruída e a escada de dissipação localizada na ombreira esquerda do barramento em boas condições de transferência de fluxo.

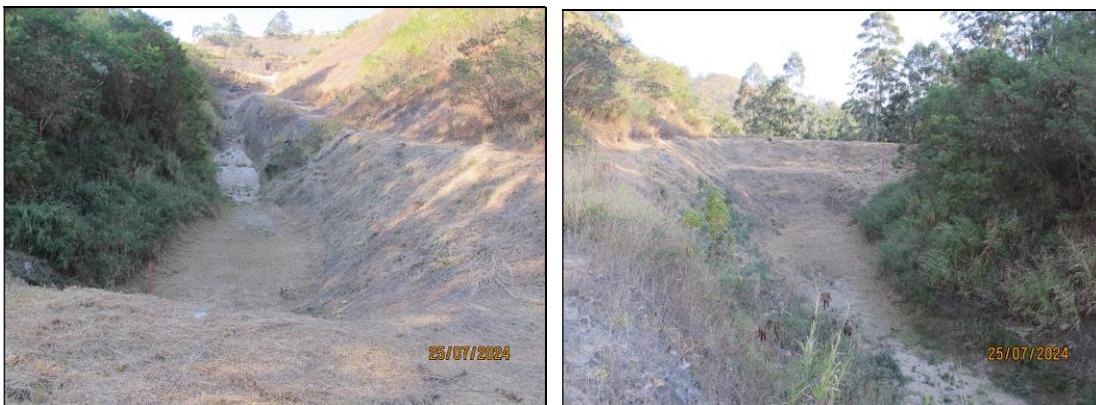
Figura 5.11- Vista do talude de montante e reservatório do dique D-03 – 25/07/2024.

As condições atuais de assoreamento são adequadas para garantir o amortecimento dos fluxos pluviais durante o próximo período hidrológico, no entanto o desassoreamento do reservatório será realizado no mês de agosto de 2024.

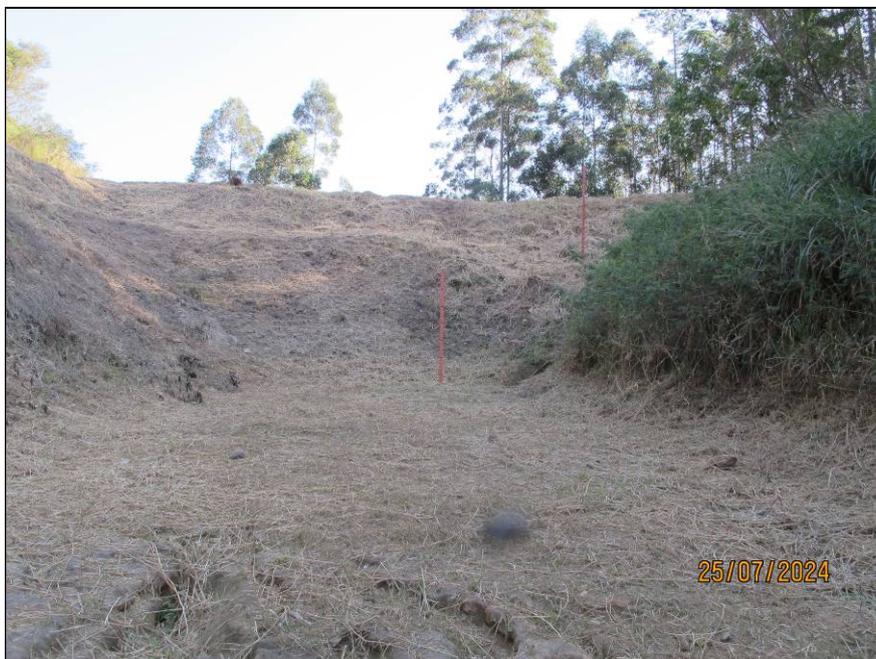
A figura 5.12 mostra o talude de montante a partir da região do reservatório. Não foram identificadas anomalias no talude de montante.

Figura 5.12- Talude de montante – Ausência de anomalias.

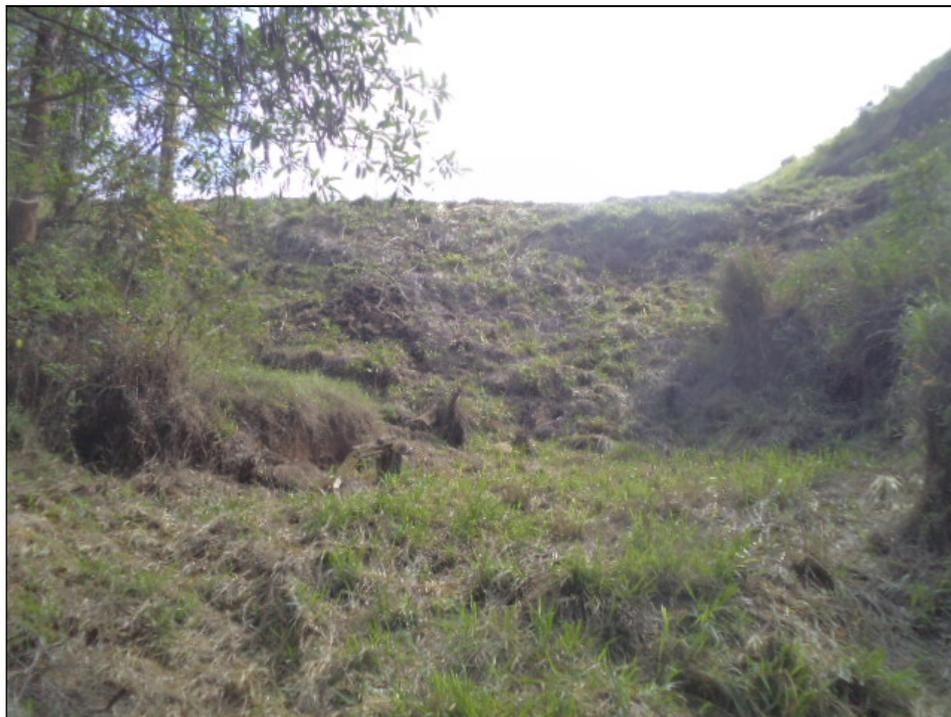
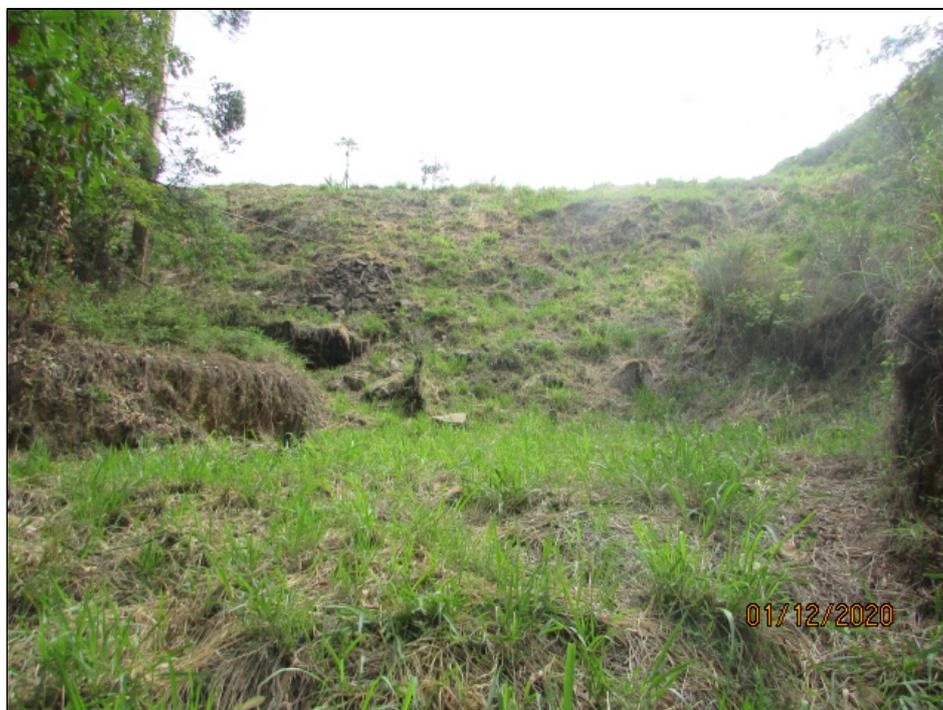
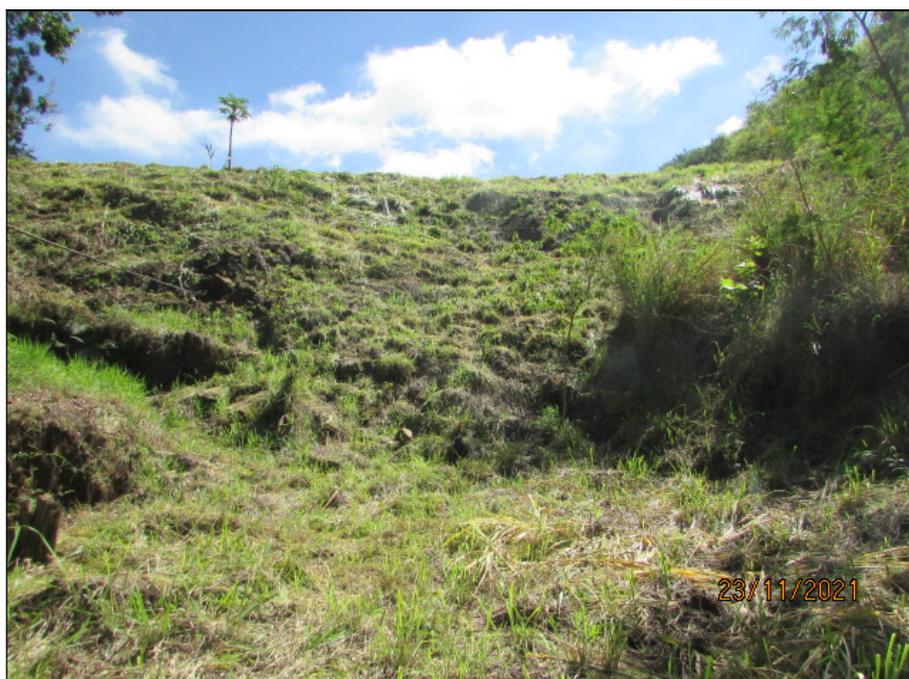
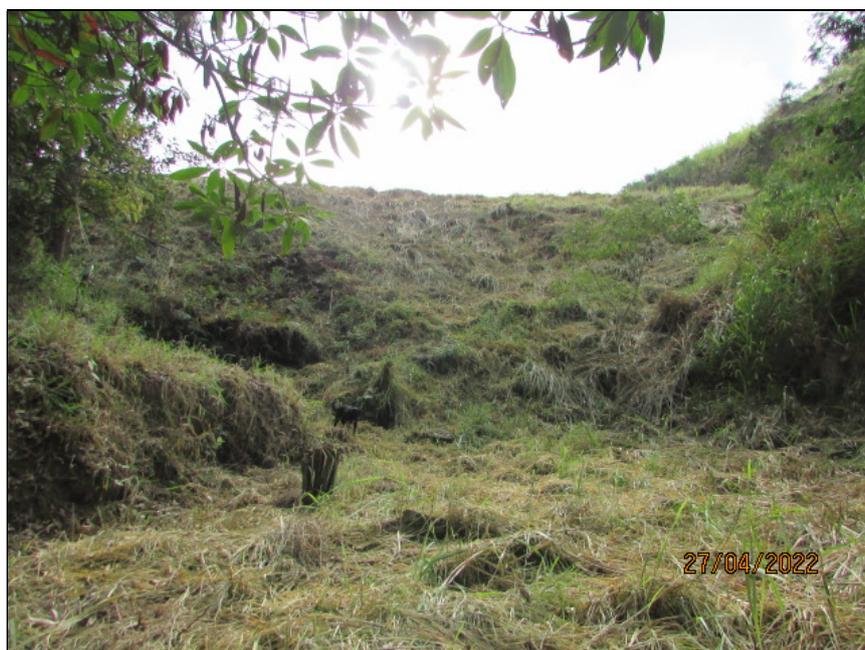
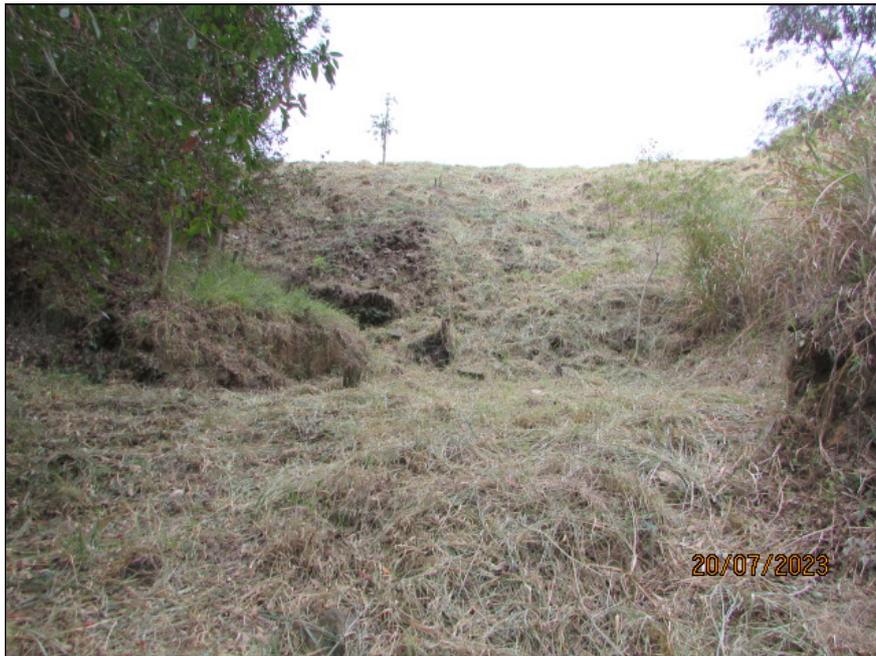
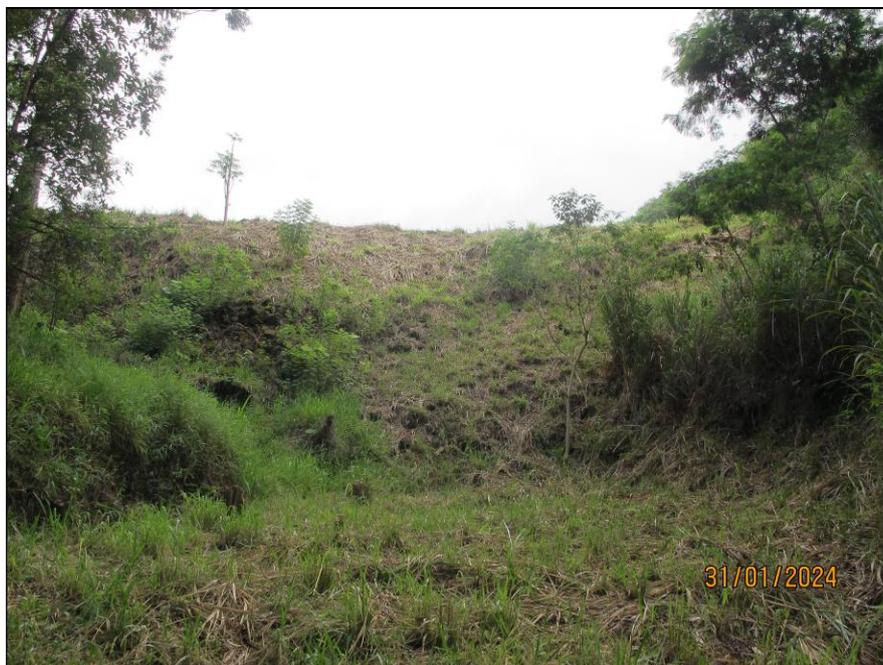
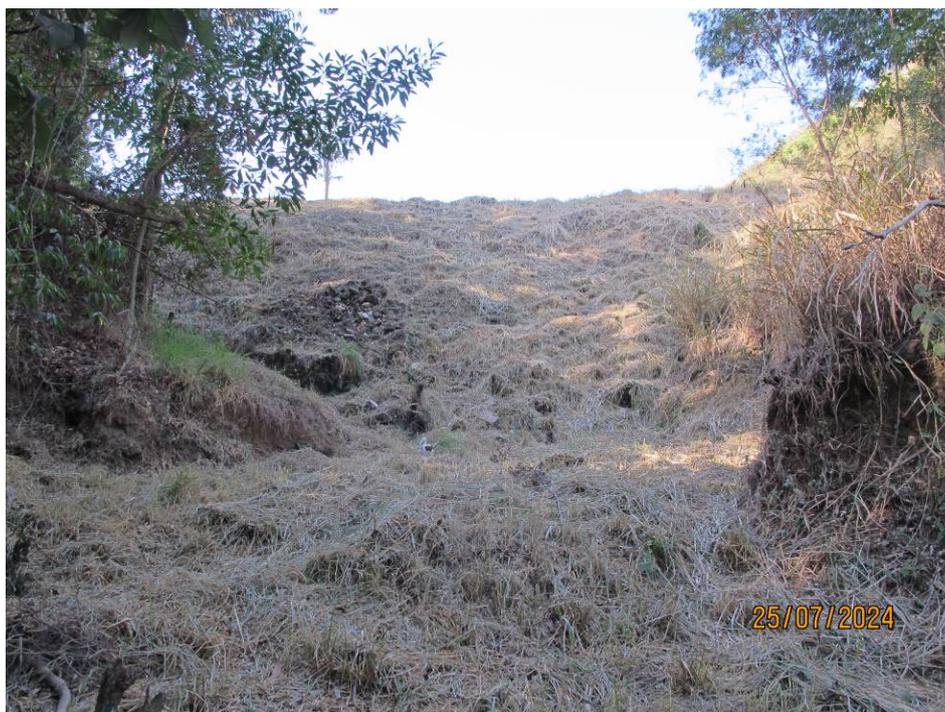
As figuras 5.13 a 5.19 apresentam um comparativo entre as condições visualizadas na face do talude de jusante do barramento nas inspeções de novembro de 2019, janeiro de 2021, novembro de 2021, abril de 2022, julho de 2023, janeiro de 2024 e agosto de 2024. Não foram realizados quaisquer tipos de intervenções na face do talude. As anomalias anteriormente identificadas e que foram relacionadas à movimentação da face do talude, apesar de observadas, continuam estáveis e sem sinais de processos evolutivos.

As espécies arbustivas que vinham se desenvolvendo na face do talude de jusante foram completamente eliminadas.

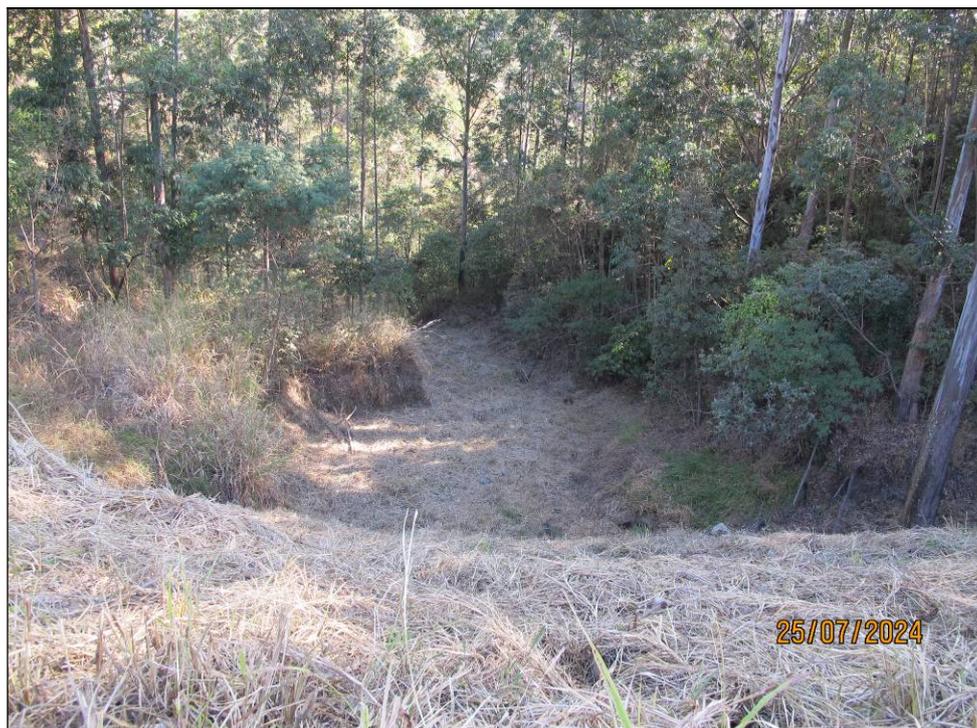
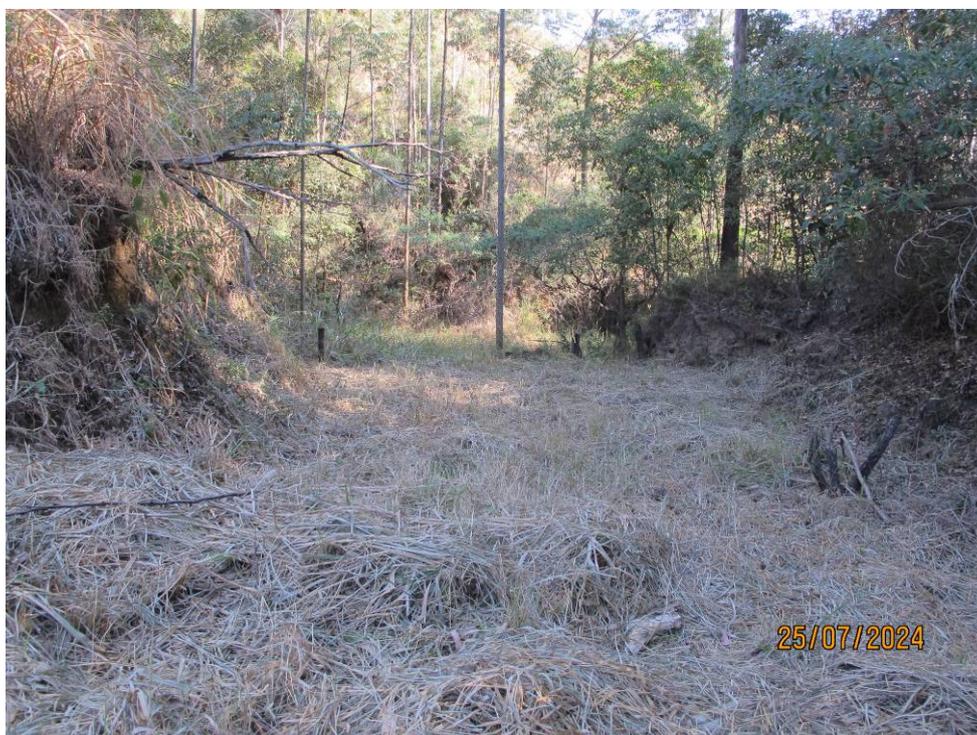
As figuras 5.20 e 5.21 mostram a região á jusante do dique D-03 vista a partir da crista e do pé do barramento, respectivamente. Não foi verificada a presença de qualquer tipo de sedimento carreado. Observa-se a boa qualidade ambiental e o bom estado de preservação da região, com o desenvolvimento de espécies nativas de diversos portes já completamente incorporadas ao local. Estas condições comprovam a eficiência do barramento para a finalidade a qual foi confeccionado: conter sedimentos e proteger a grota do afluente do Córrego Jatobá.
