RELATÓRIO DE INSPEÇÃO SEMESTRAL - RIS

2º SEMESTRE DE 2023

**LOCAL: SERRA DO JATOBÁ
MUNICÍPIO: BELO HORIZONTE
ESTADO DE MINAS GERAIS
FEVEREIRO/2024**

O programa de monitoramento periódico das condições de segurança da barragem de contenção de sedimentos e águas pluviais – Dique D-03 teve início em 2005.

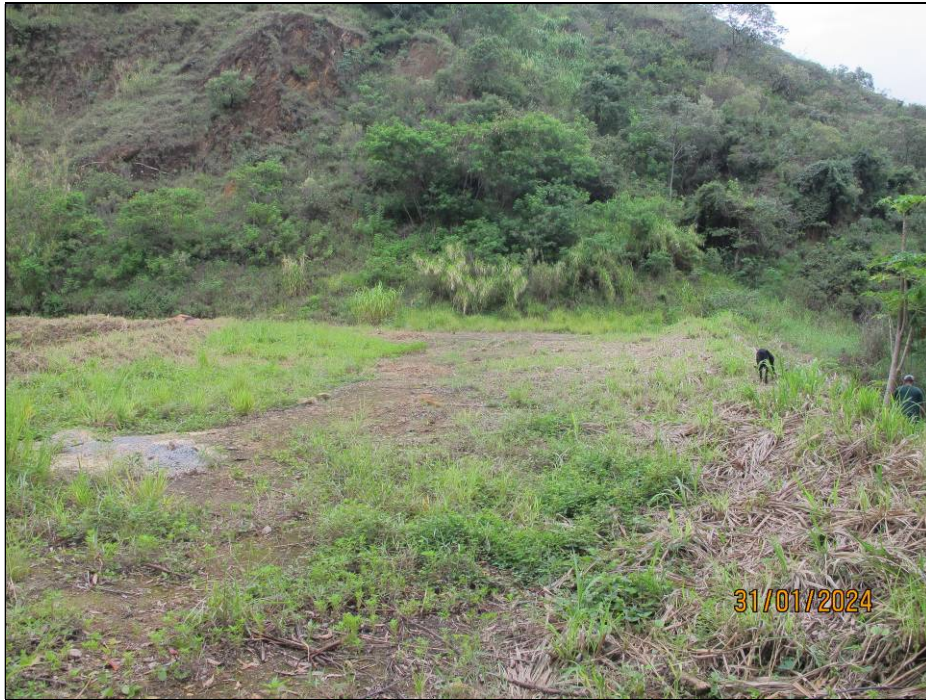
Observa-se que a encosta da ombreira esquerda encontra-se estabilizada, revegetada e sem sinais de deslocamento de rochas.

Não foram verificadas anomalias relacionadas ao abatimento da linha de crista, recalques da fundação sob o barramento ou processos erosivos na região das ombreiras. Observou-se a presença de leiras de proteção tanto na crista do talude de jusante quanto do talude de montante.

Figura 4.5- Vista da crista do barramento e da ombreira esquerda do dique D-03.

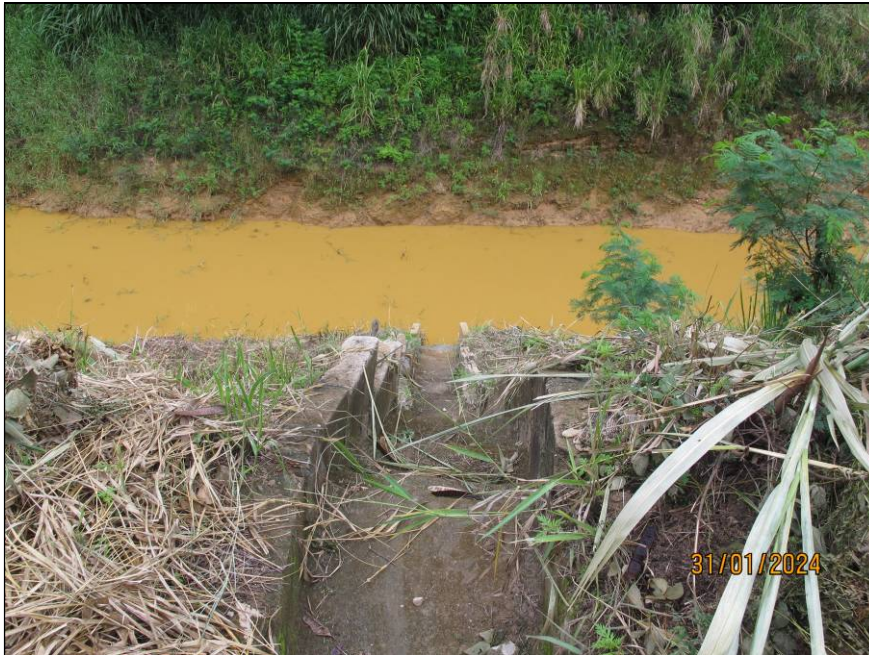
Figura 4.11- Vista dos pontos de emboque e desemboque da escada de transferência localizada próxima à ombreira esquerda.

A canaleta de drenagem encontra-se desobstruída e a escada de dissipação localizada na ombreira esquerda do barramento em boas condições de transferência de fluxo.

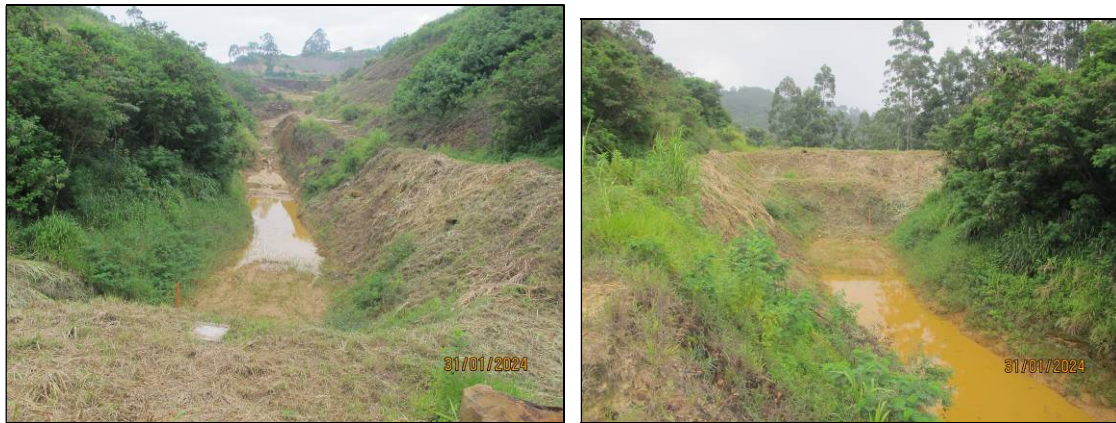
Figura 4.11- Vista do talude de montante e reservatório do dique D-03 – 31/01/2024.

As condições atuais de assoreamento são adequadas para garantir o amortecimento dos fluxos pluviais durante a estação chuvosa do período hidrológico 2023/2024.

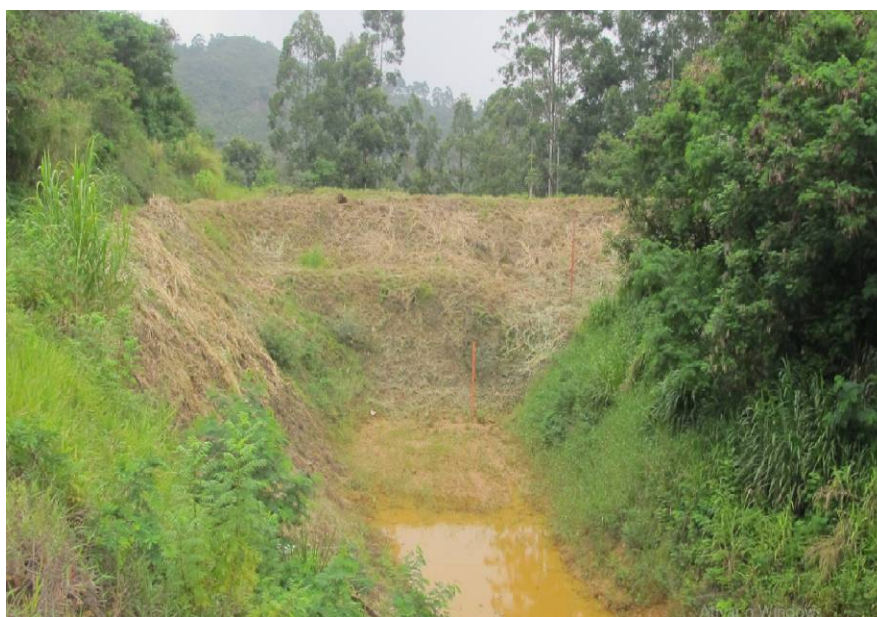
A figura 4.12 mostra o talude de montante a partir da região do reservatório. Não foram identificadas anomalias no talude de montante.

Figura 4.12- Talude de montante – Ausência de anomalias.

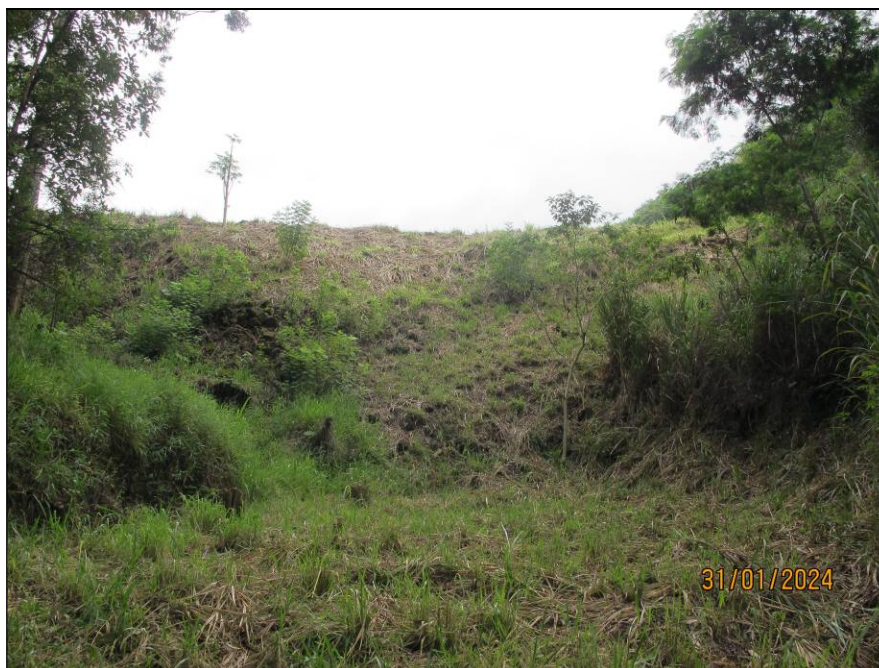
Figura 4.18- Vista do barramento a partir da região jusante – Jan/24.

Verificou-se sobre o talude de jusante, o crescimento de algumas espécies arbustivas que deverão ser eliminadas.

A inspeção semestral regular de segurança realizada em janeiro de 2024 identificou como anomalia a presença de espécies arbustivas em crescimento na face do talude de jusante, A anomalia identificada não traz risco à segurança da estrutura do barramento, porém a eliminação das espécies arbustivas deve ser planejada e executada o mais breve possível.

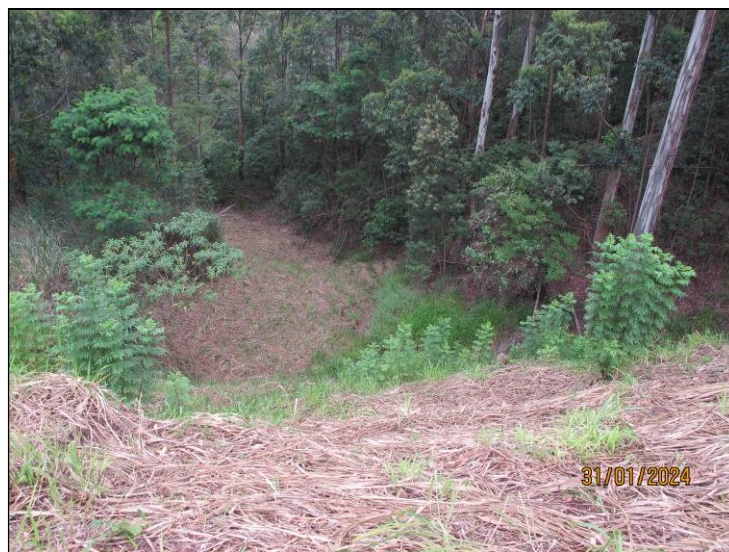
As figuras 4.19 e 4.20 mostram a região á jusante do dique D-03 vista a partir da crista e do pé do barramento, respectivamente. Não foi verificada a presença de qualquer tipo de sedimento carreado. Observa-se a boa qualidade ambiental e o bom estado de preservação da região, com o desenvolvimento de espécies nativas de diversos portes já completamente incorporadas ao local. Estas condições comprovam a eficiência do barramento para a finalidade a qual foi confeccionado: conter sedimentos e proteger a grota do afluente do Córrego Jatobá.

Figura 4.19- Vista da região de jusante a partir da crista do barramento.

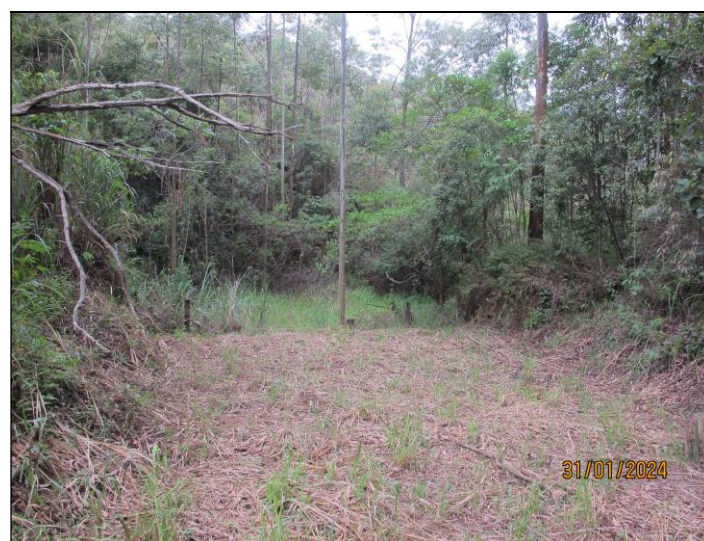
Figura 4.20- Vista da região de jusante a partir do pé do barramento.

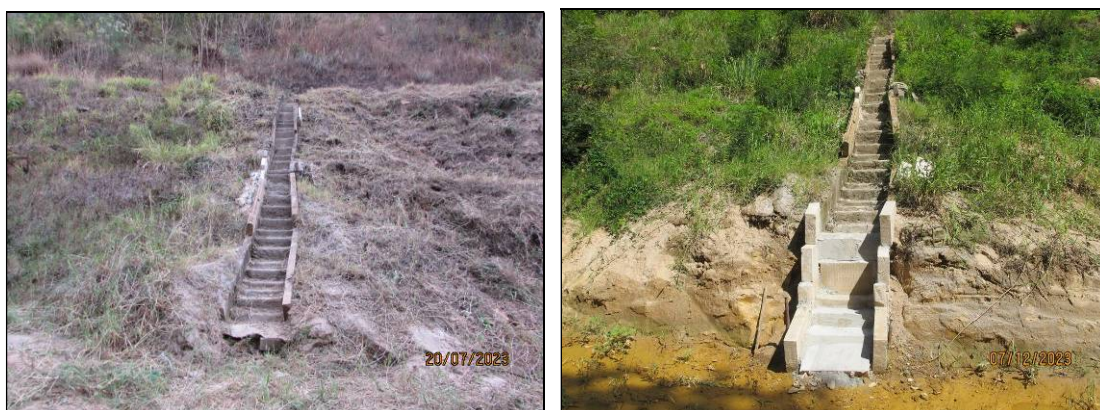
A inspeção regular semestral de segurança realizada em julho de 2023 identificou uma única anomalia de pequena magnitude e relevância, correspondente a um dano estrutural na base da escada de transferência de fluxo e que foi corrigida conforme apresentado na Figura 4.21.

Figura 4.21- Reparo na base da escada localizada próxima à ombreira esquerda.
