DVG SICAL

RELATÓRIO TÉCNICO DE AUDITORIA DE SEGURANÇA DA BARRAGEM DE CONTENÇÃO DE SEDIMENTOS E ÁGUAS PLUVIAIS DIQUE D-03

Nº Documento: HBR181-22-SICAL-REL001		Nº Contrato/Lote: HBR 181-22		
0	06/03/23	EMISSÃO INICIAL	LBM	MBA
Rev.	Data	Descrição da Revisão	Elaborado por	Aprovado por

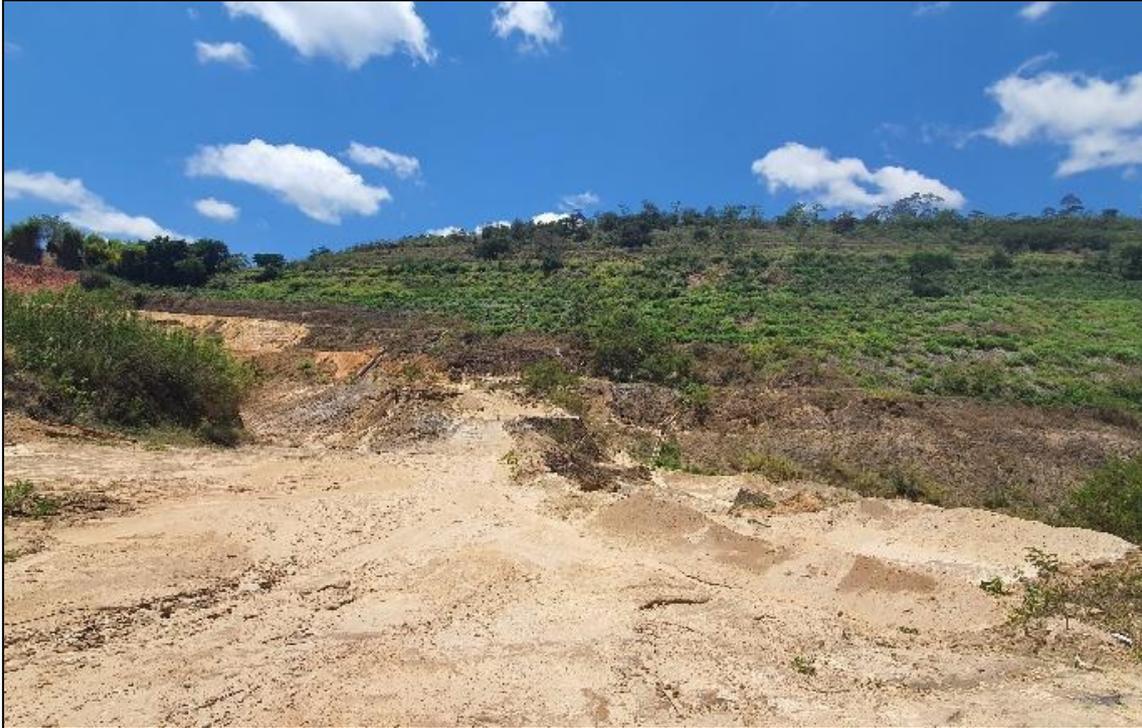
O acesso até a mina se dá por vias públicas asfaltadas em boas condições, com sinalização adequada. Os acessos internos também apresentam boas condições, sem anomalias observadas. A Figura 6.1 mostra as condições observadas no acesso a barragem.

Figura 6.1: Condições observadas no acesso

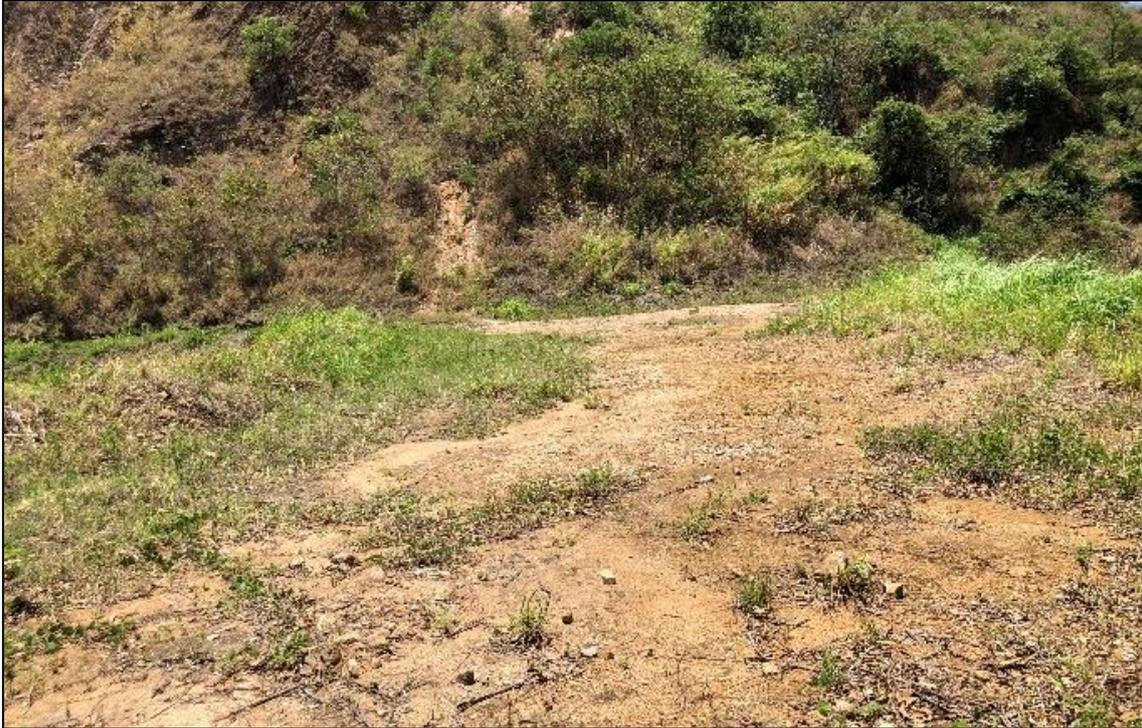
Figura 6.2: Leiras de proteção lateral da crista com maior concentração de vegetação

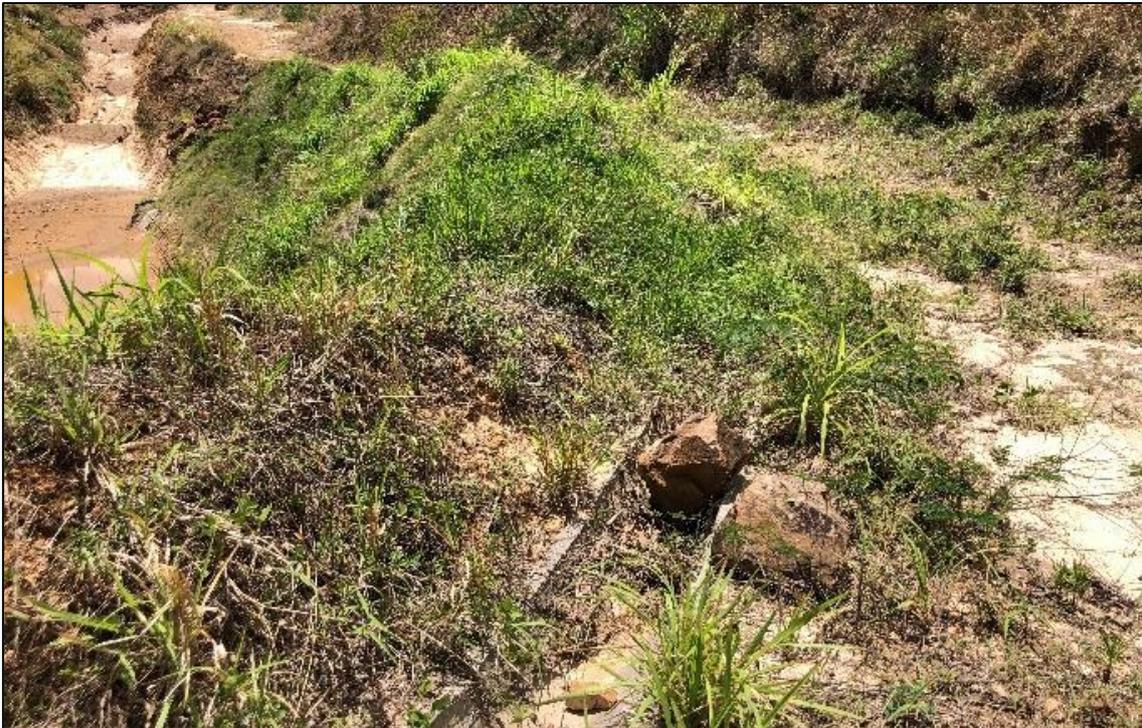
Verificou-se que parte do sistema de drenagem superficial encontra-se obstruído e com as bordas quebradas.

Figura 6.3: Sistema de drenagem superficial obstruído

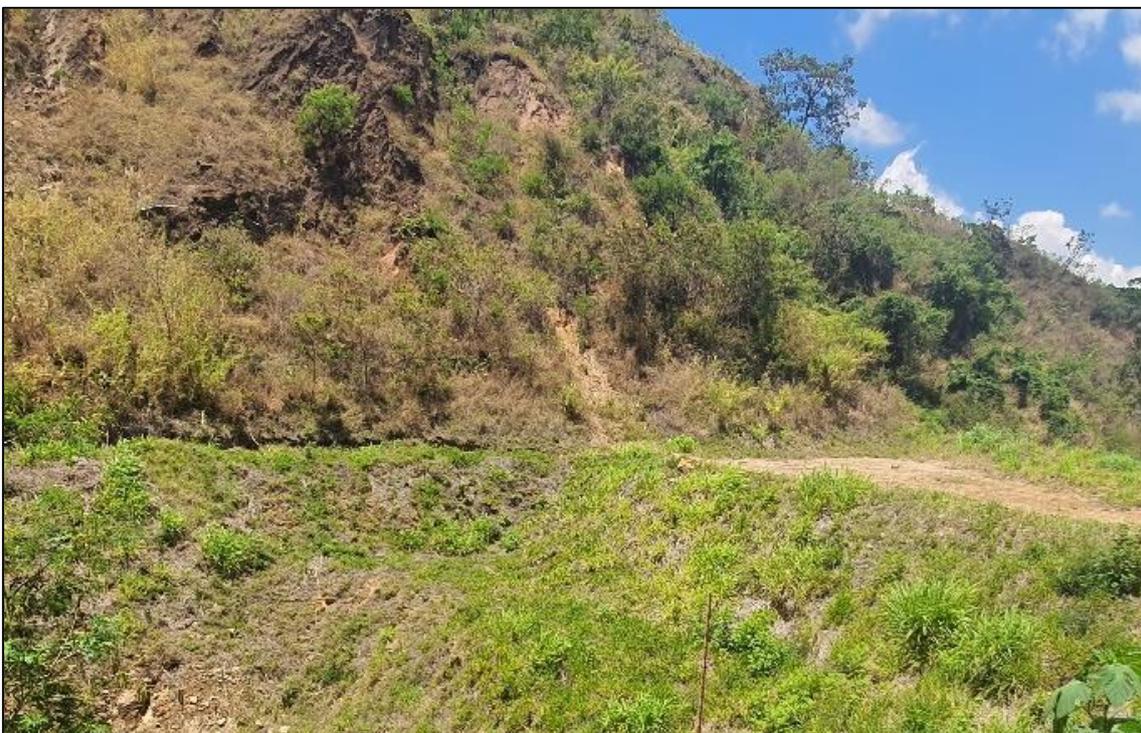
A ombreira esquerda apresenta boas condições, sem observação de erosões ou infiltração/percolação na zona de contato maciço/terreno natural. A estrutura dotada de sistema de drenagem superficial em boas condições.

Figura 6.4: Condições observadas na ombreira esquerda

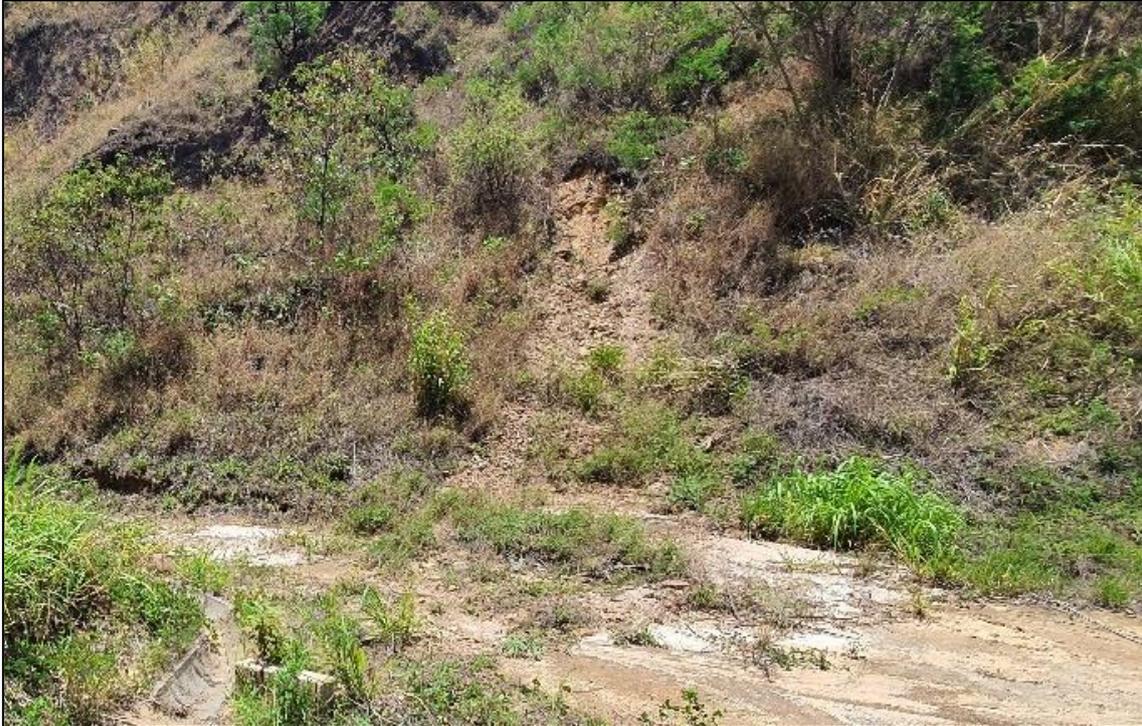
Foi observado leve deslocamento pontual da rocha constituinte da ombreira esquerda próximo à crista, que não aparenta interferir na segurança da estrutura. A Figura 6.4 e Figura 6.5 apresentam as condições observadas na ombreira esquerda da estrutura

Figura 6.5: Deslocamento pontual da rocha na ombreira esquerda

Item	Recomendação	Classificação	Priorização	Prazo
3	Suprimir árvores de grande porte no encontro do talude de jusante com a ombreira direita;	4	BAIXA	Conforme calendário PRAD
4	Realizar desassoreamento do reservatório com frequência estabelecida no PSB da estrutura;	5	BAIXA	Rotina
5	Executar plano frequente de capina e combate à vegetação invasora nos taludes de jusante e de montante, na crista e nas ombreiras;	5	BAIXA	Rotina
6	Monitorar visualmente deslocamento pontual da rocha, principalmente na ombreira esquerda, próximo à crista, e, em caso de evolução, planejar ação corretiva;	5	BAIXA	Rotina

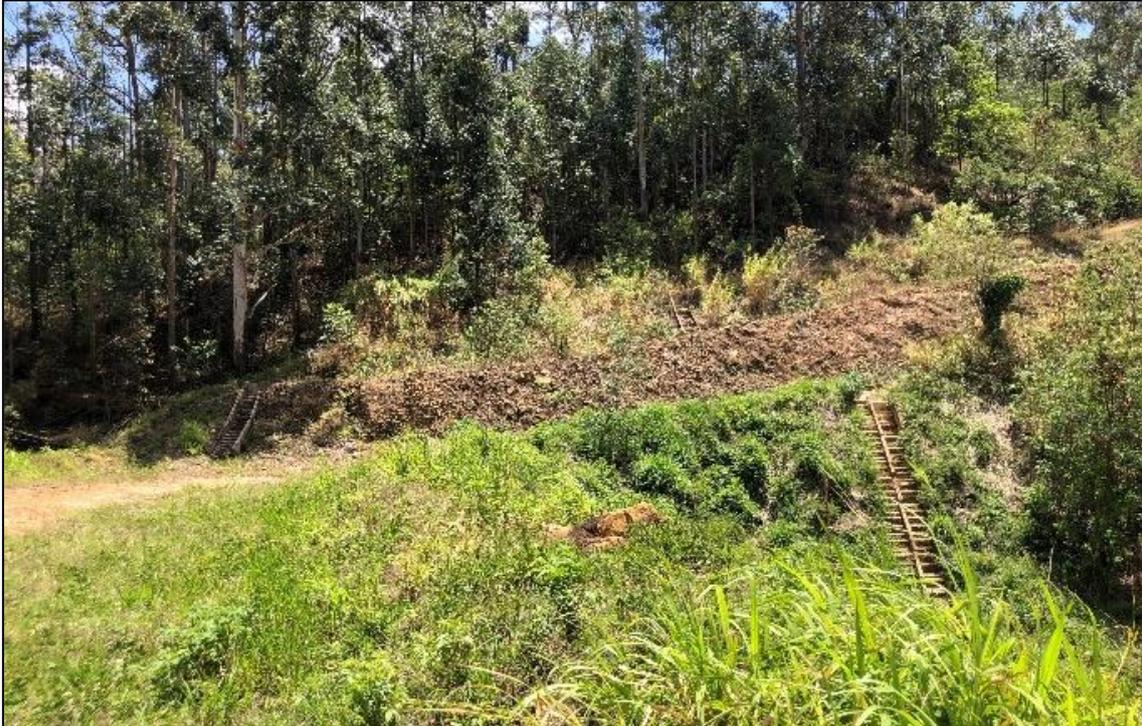
A ombreira direita apresenta boas condições, sem observação de erosões ou infiltração/percolação na zona de contato maciço/terreno natural. A estrutura dotada de sistema de drenagem superficial apresentando boas condições.

Figura 6.6: Condições observadas na ombreira direita

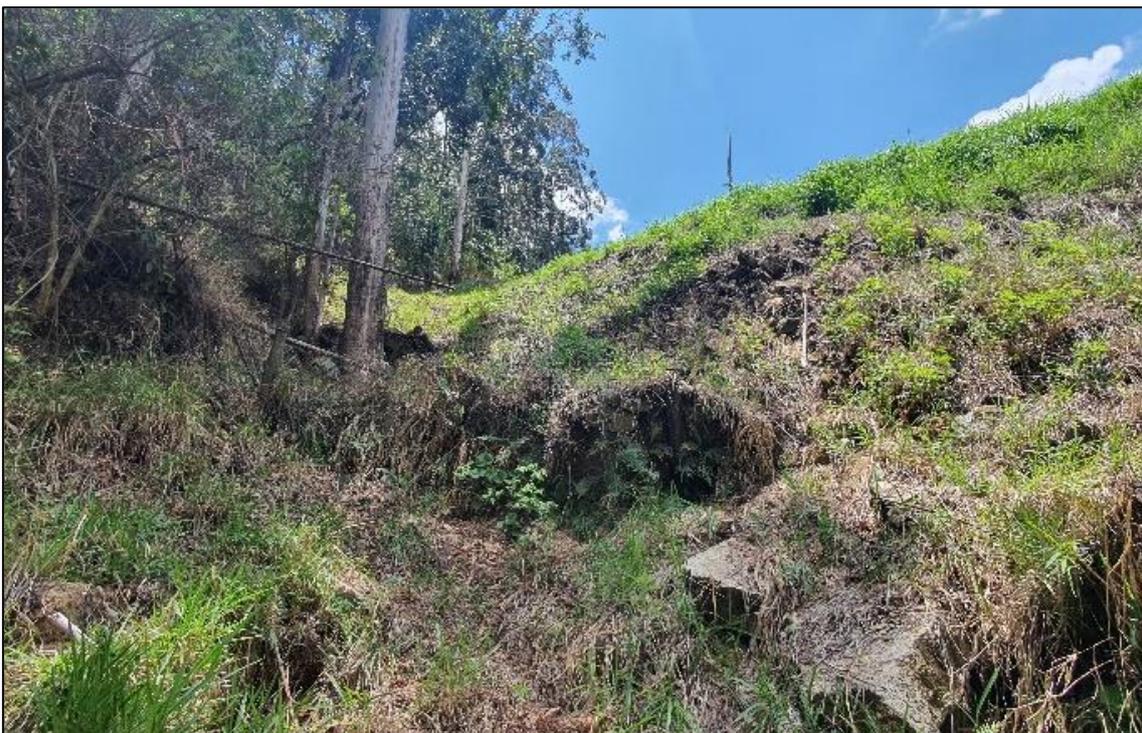
Foram verificadas árvores de eucalipto já de grande porte na ombreira direita do lado de jusante, não respeitando a faixa mínima de segurança. A Figura 6.6 e a Figura 6.7 mostram as condições observadas na ombreira direita da estrutura

Figura 6.7: Eucalipto na ombreira direita do lado de jusante

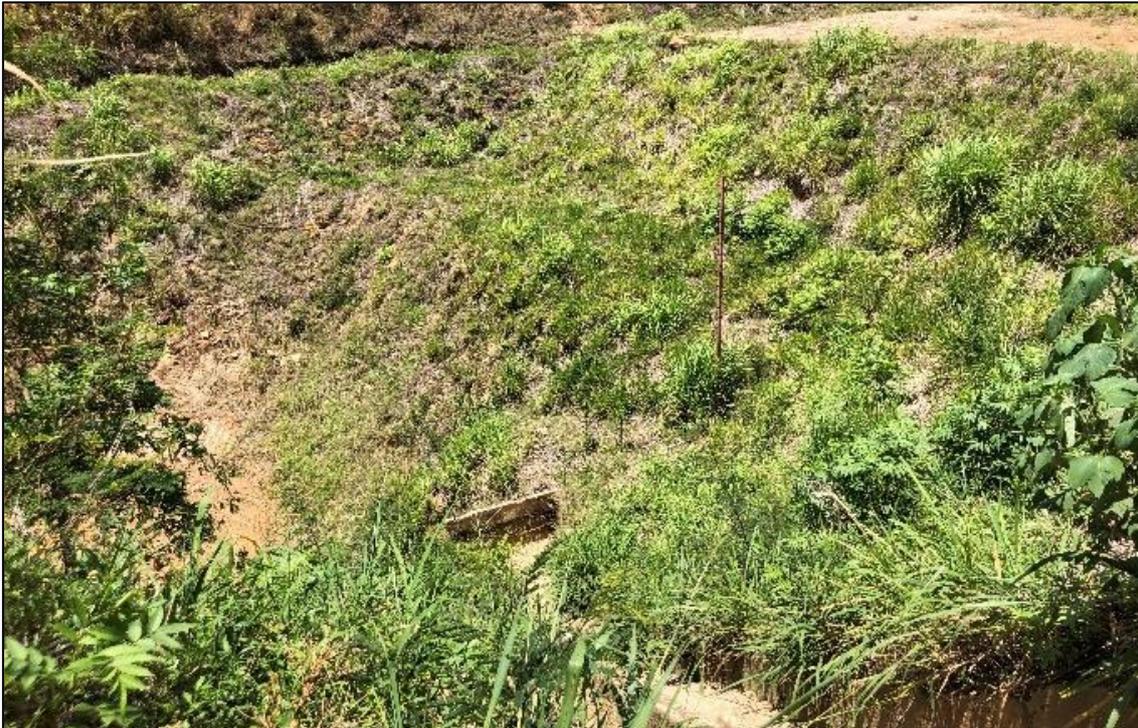
Figura 6.8: Vista do talude de monstane a partir da ombreira direita

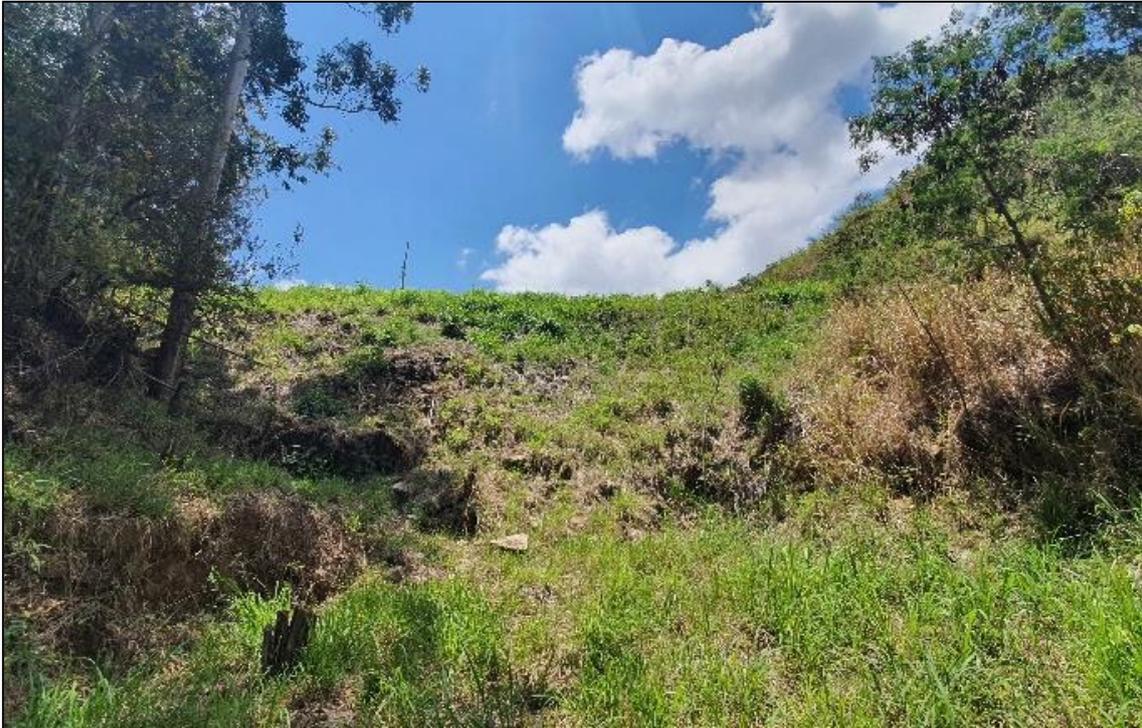
Por fim, notou-se uma área sem cobertura vegetal próximo à ombreira direita no pé do talude, aparentemente erodida como observado no canto inferior esquerdo da Figura 6.9.

Figura 6.9: Condições observadas no talude de jusante, face irregular e áreas não vegetadas na porção inferior

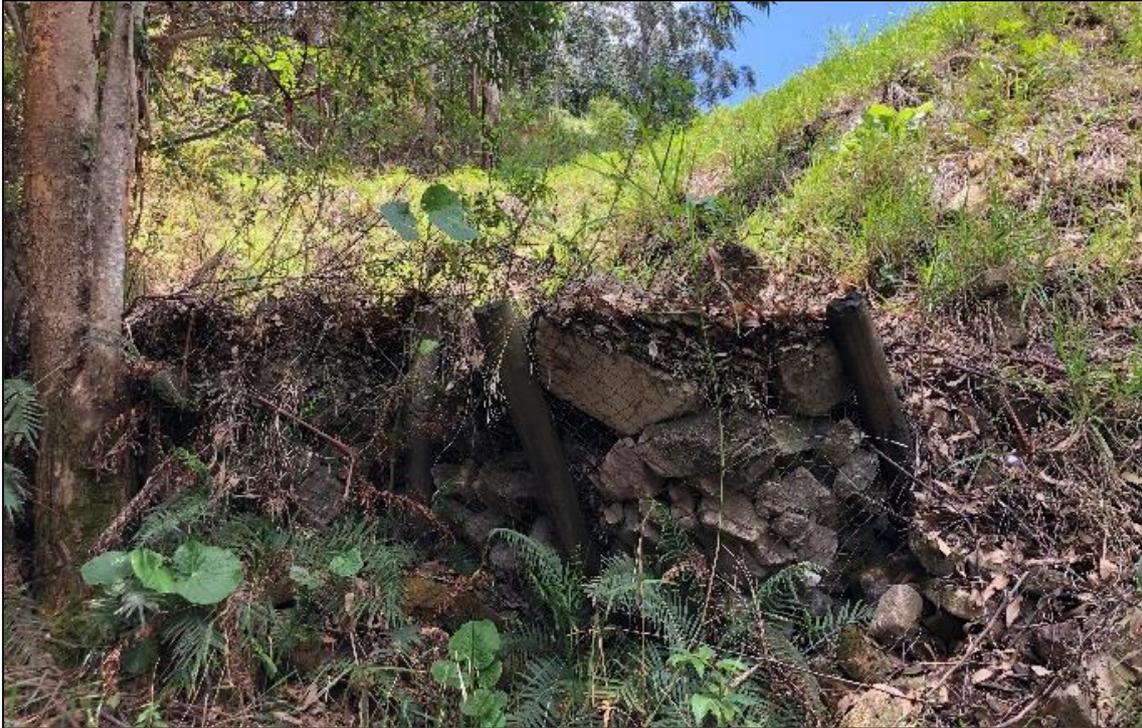
Figura 6.10: Cerca para contenção de blocos

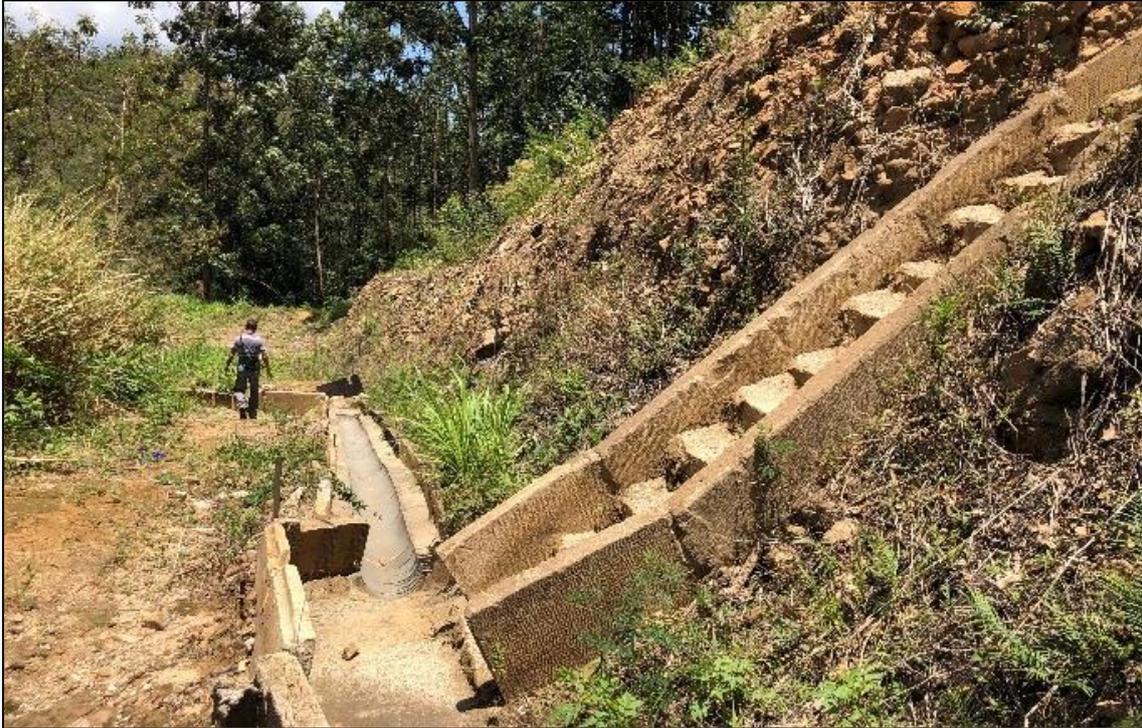
Figura 6.11: Escada de transferência da ombreira direita

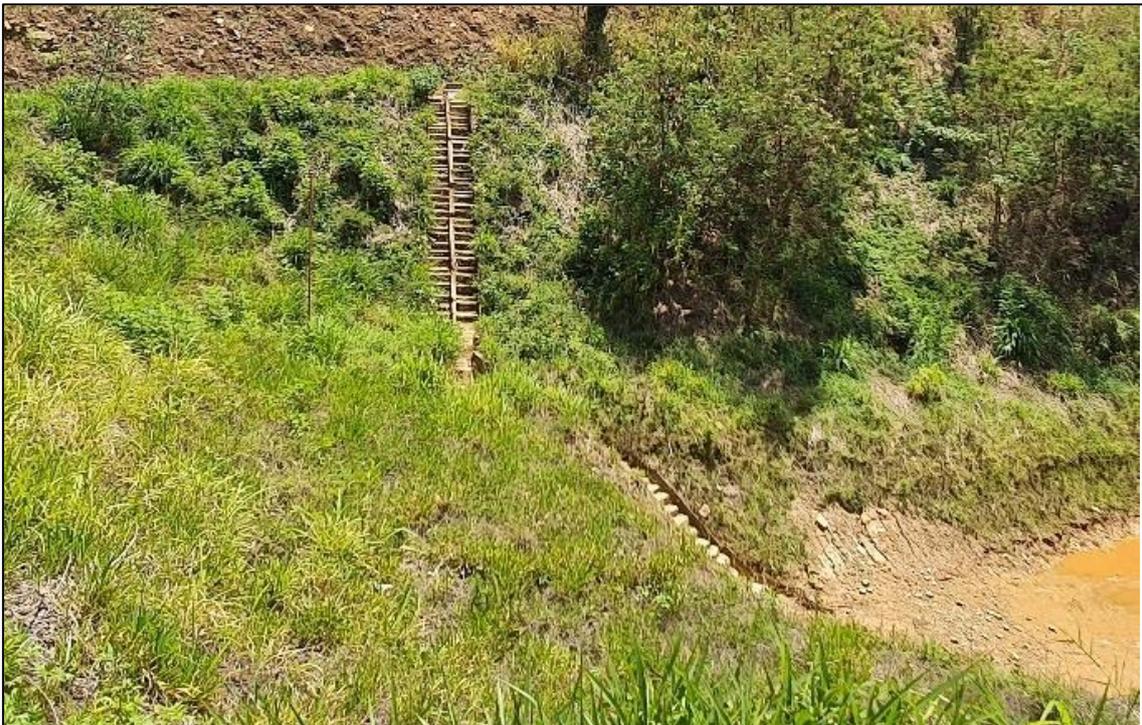
Figura 6.12: Escadas de transferência da ombreira direita

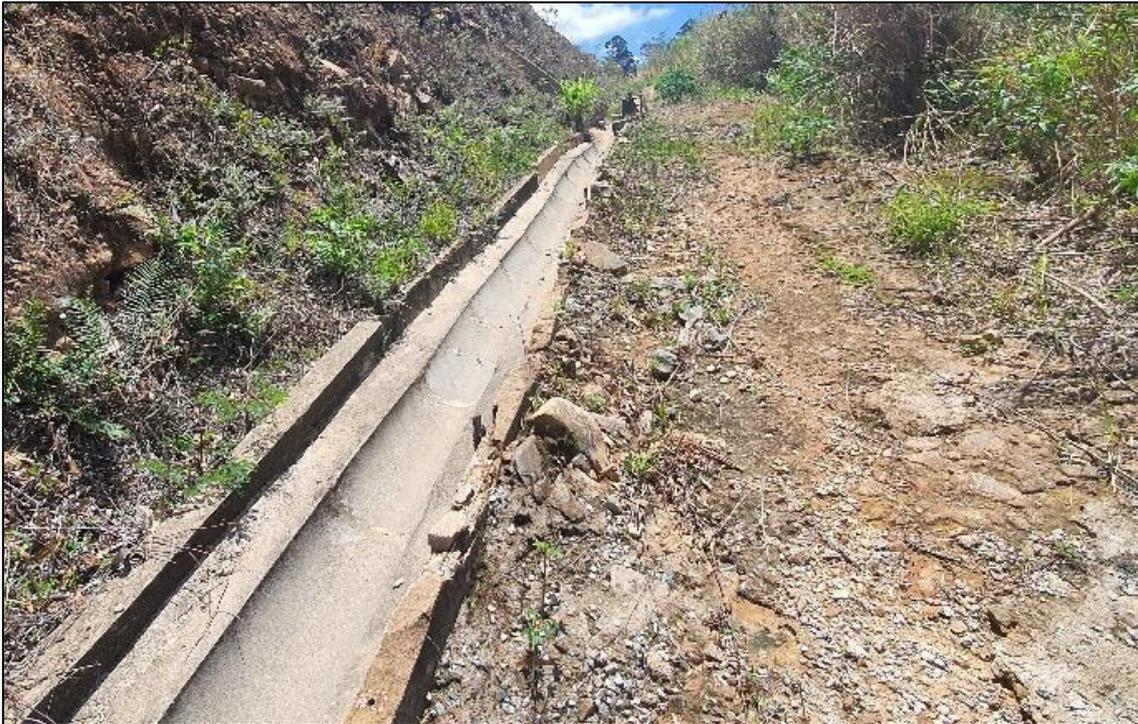
Figura 6.13: Canaleta adjacente a trilha de acesso a Barragem Dique D-03

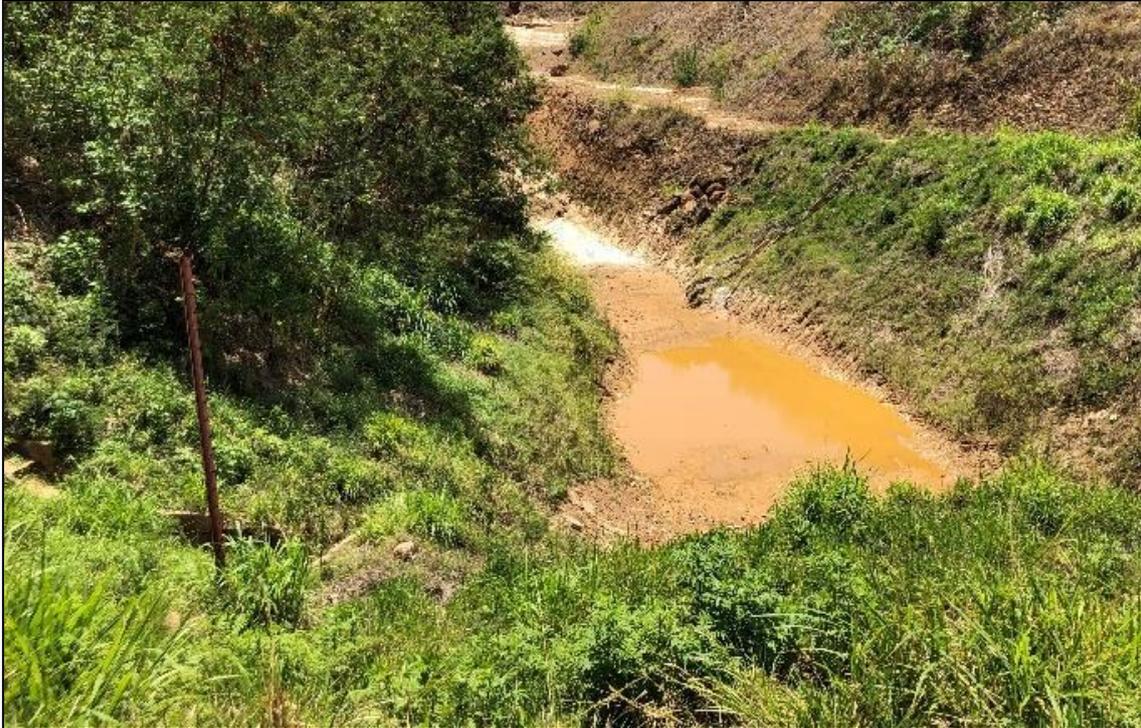
Foi observado que a base da régua linimétrica instalada no reservatório está posicionada em uma região onde, segundo funcionários, a água do reservatório não costuma alcançar. Isso porque, conforme disposto no RISR elaborado em 2022 pela própria equipe da Sical (RISR 2022__Declaração_condição_estabilidade_D-03 – Abril-2022), o nível de água do reservatório não pode alcançar a marca de 1,70 m da régua linimétrica, pois dessa forma sujeitaria a estrutura à condição limite de estabilidade. A Figura 6.14 apresenta as condições observadas no reservatório.

Figura 6.14: Condições observadas no reservatório, com régua linimétrica a esquerda.

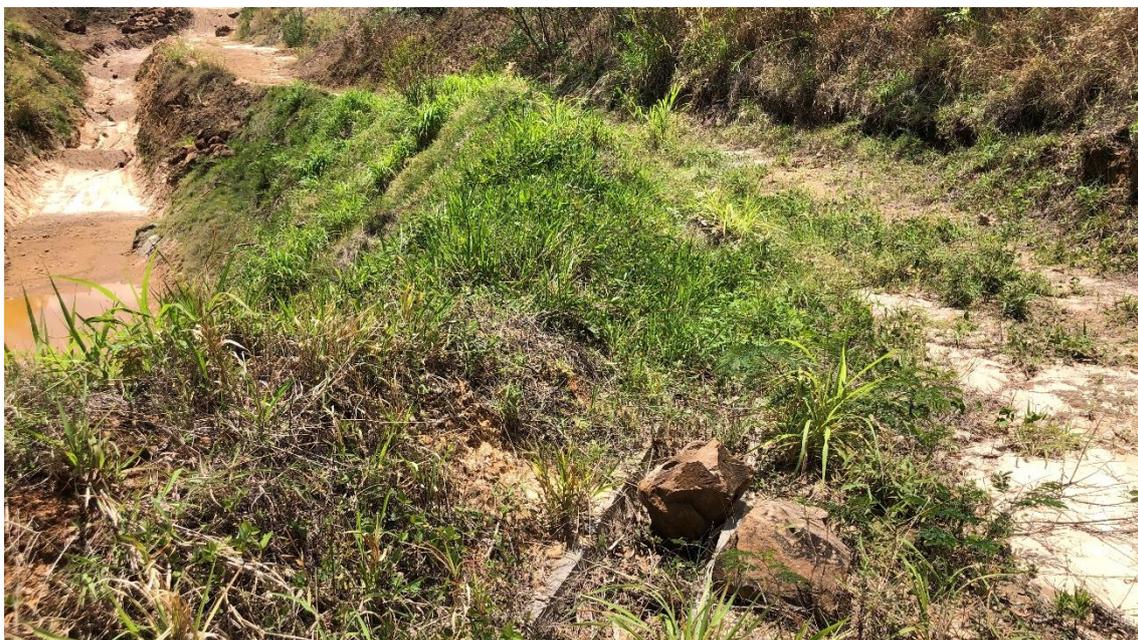
Figura 0.4: Drenagem superficial da crista obstruída

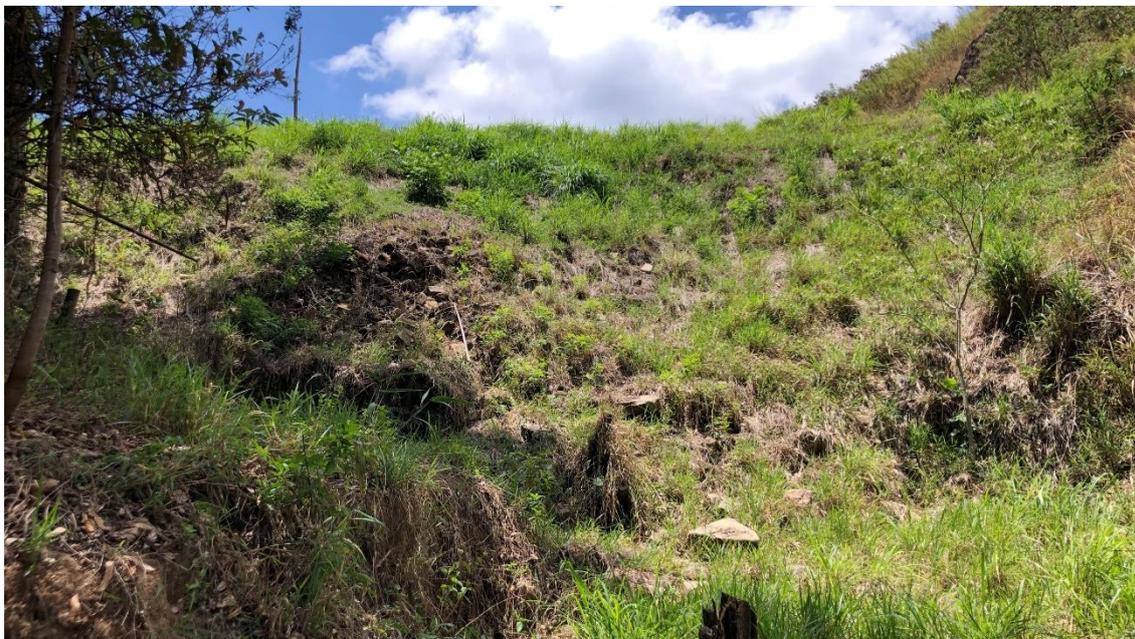
Figura 0.9: Talude de jusante com face irregular

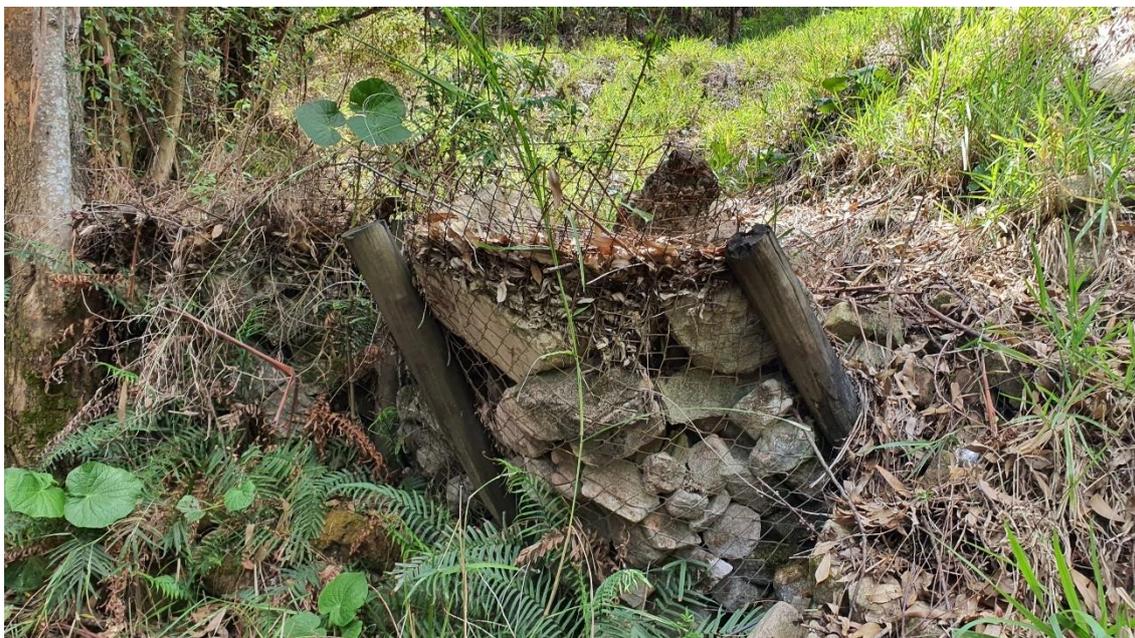
Figura 0.10: Creca de arame no talude de jusante para conter blocos
