RELATÓRIO DE INSPEÇÃO SEMESTRAL - RIS

2º SEMESTRE DE 2024

**TÉCNICO RELATOR: CLÁUDIO RENATO
CARNEVALLI DIAS, ENGENHEIRO DE
MINAS, M.Sc; CREA/MG - Nº 66.219/D**

**LOCAL: SERRA DO JATOBÁ
MUNICÍPIO: BELO HORIZONTE
ESTADO DE MINAS GERAIS
FEVEREIRO/2025**

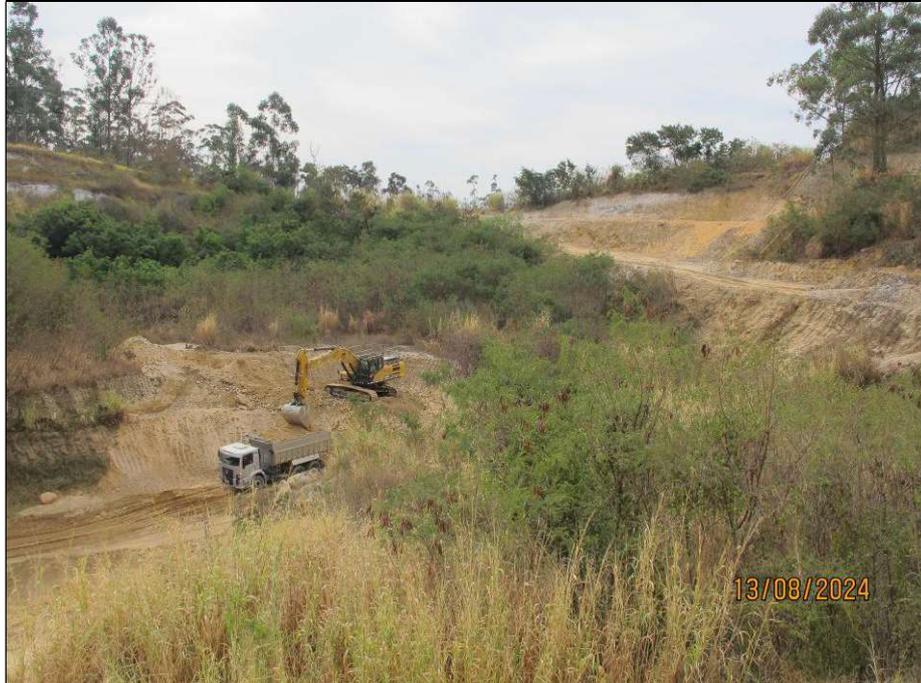
Figura 4.1- Operação de desassoreamento da bacia de decantação auxiliar – Ago/24.

A próxima operação de desassoreamento da bacia de decantação auxiliar está planejada para agosto de 2025.

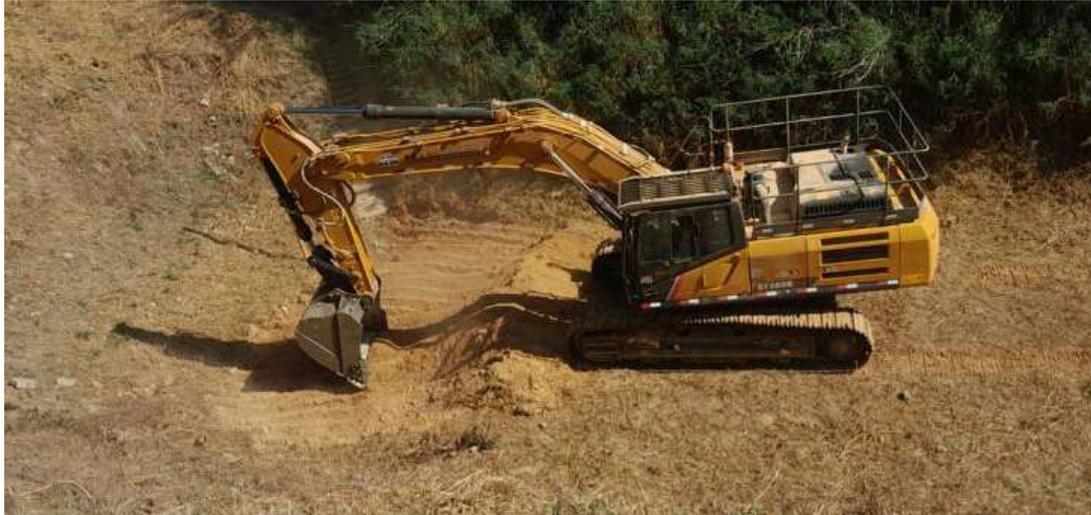
O desassoreamento do dique D-03 foi executado em agosto de 2024 conforme periodicidade anual prevista pelo plano de segurança.

Figura 4.2- Operação de desassoreamento do dique D-03 – Ago/24.

A próxima operação de desassoreamento do reservatório do dique D-03 está planejada para agosto de 2025.

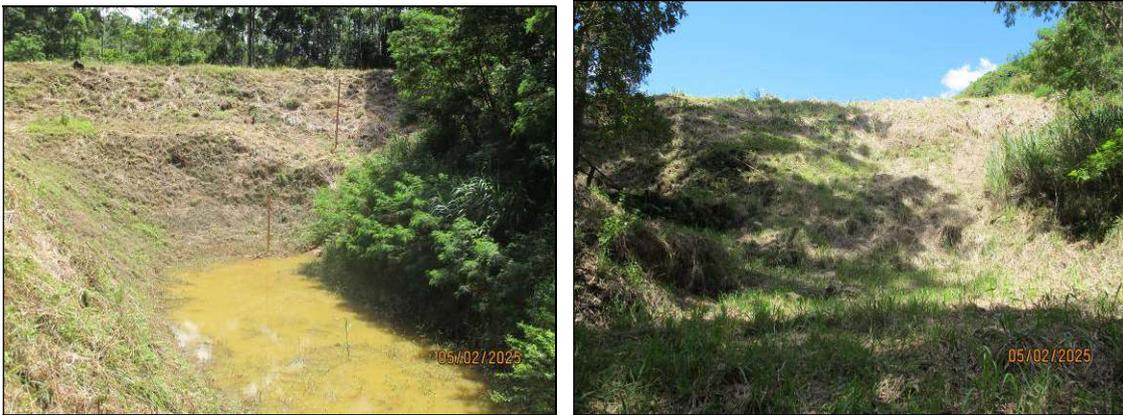
Figura 4.3- Vista dos taludes de montante e de jusante após a operação rotineira de capina da face dos taludes.

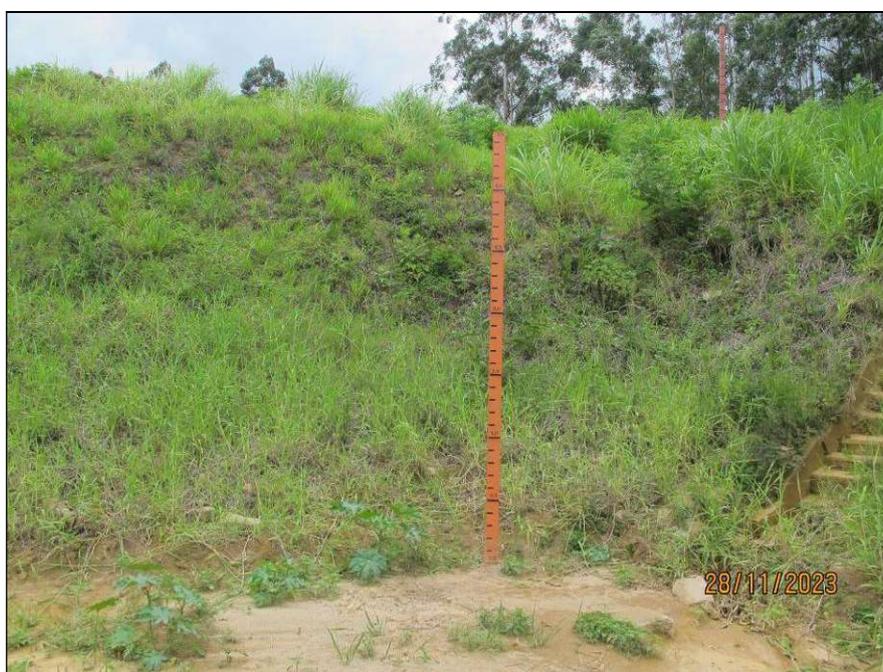
Figura 4.5- Régua linimétrica N° 2- Medição dos níveis de assoreamento e da altura da lâmina d'água.

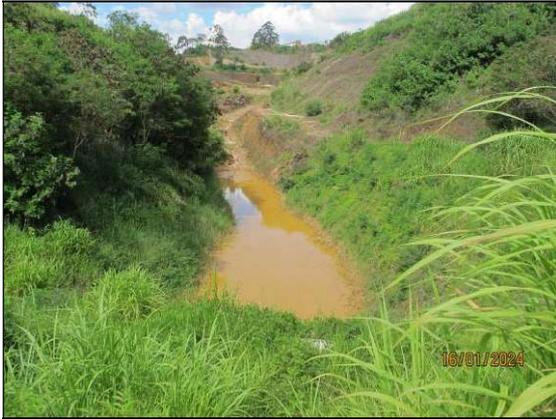
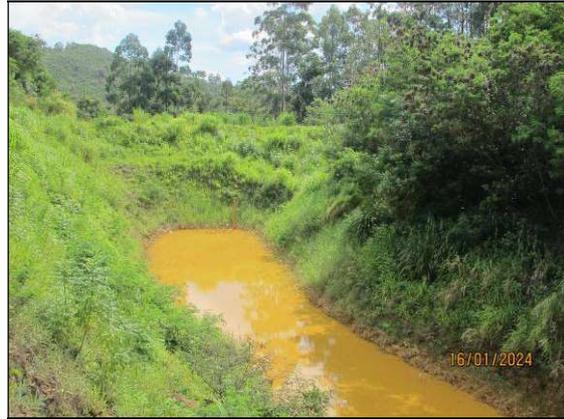
4.6- Registro de 16/01/24 – Pequena lâmina de água acumulada no fundo do reservatório - Altura da lâmina d'água – $h = 5$ cm / Percentual de assoreamento do reservatório: 0,00%.

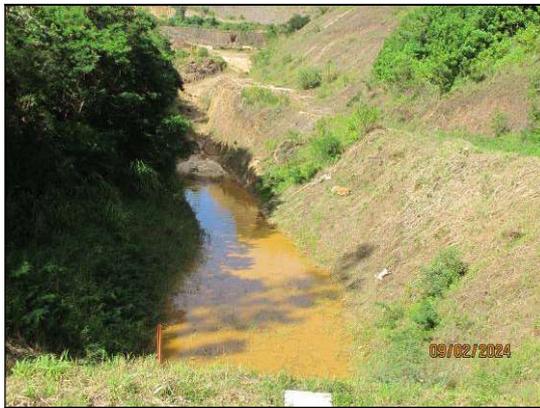
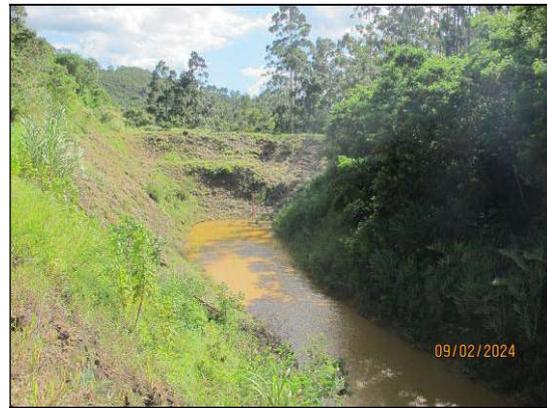
Figura 4.7- Registro de 09/02/24 – Pequeno volume de água acumulada no reservatório - Altura da lâmina d'água não alcança a régua de leitura / Percentual de assoreamento do reservatório: 0,625%.

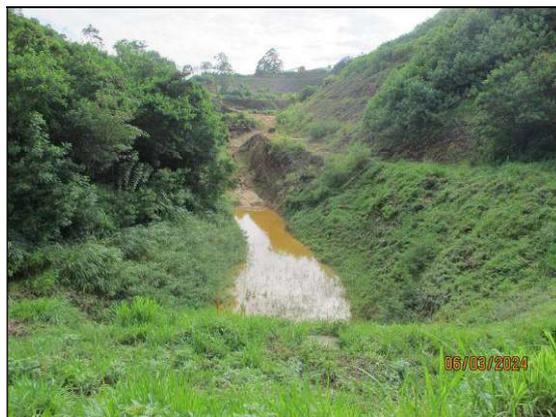
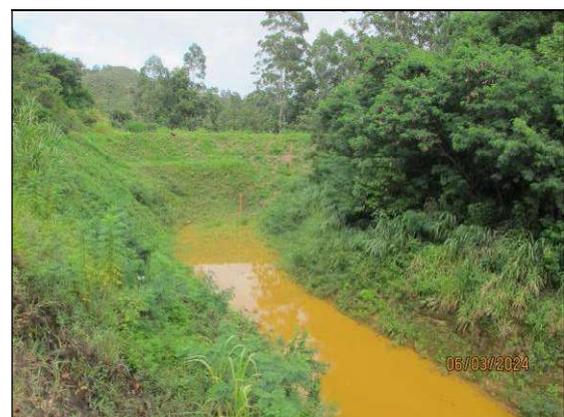
Figura 4.8- Registro de 06/03/24 – Pequena lâmina de água acumulada no fundo do reservatório - Altura da lâmina d'água – $h = 5$ cm / Percentual de assoreamento do reservatório: 0,80%.

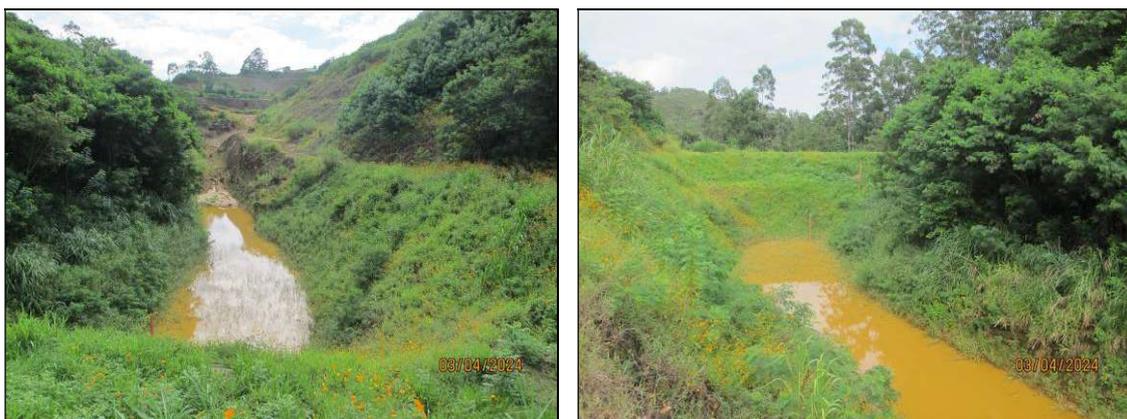
Figura 4.9- Registro de 03/04/24 – Pequena lâmina de água acumulada no fundo do reservatório - Altura da lâmina d'água – $h = 5$ cm / Percentual de assoreamento do reservatório: 1,25 %.

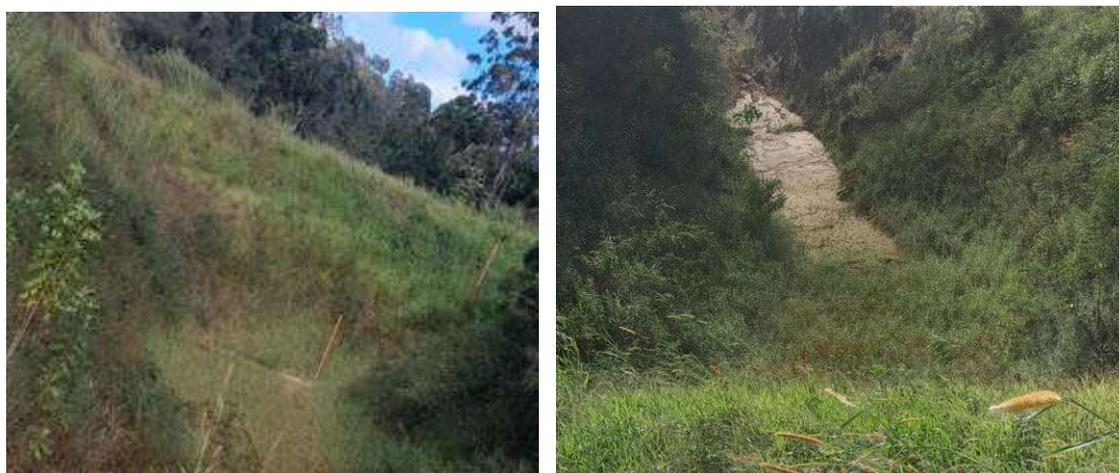
Figura 4.10- Registro de 21/05/24 – Reservatório completamente “seco”. - Altura da lâmina d'água – $h = 0$ cm / Percentual de assoreamento do reservatório: 1,25 %.

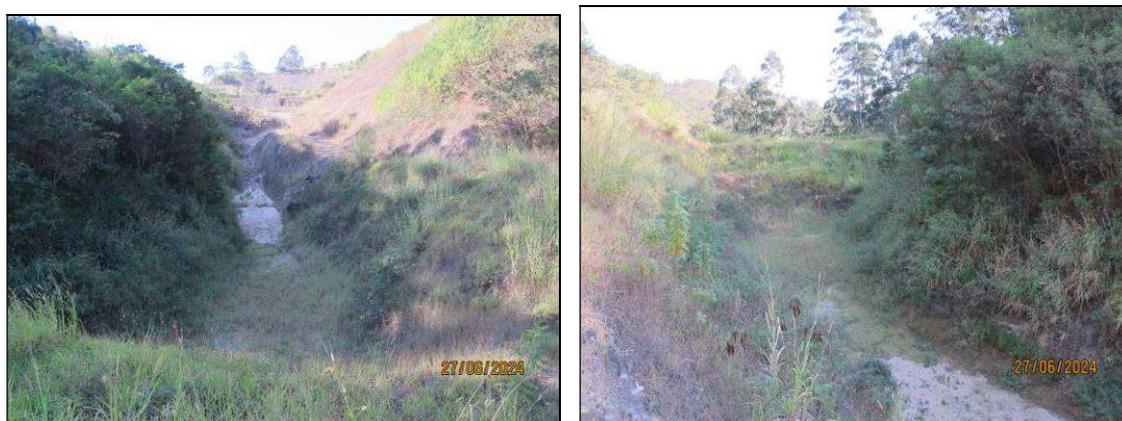
4.11- Registro de 27/06/24 – Reservatório completamente “seco”. - Altura da lâmina d'água – $h = 0$ cm / Percentual de assoreamento do reservatório: 1,25 %.

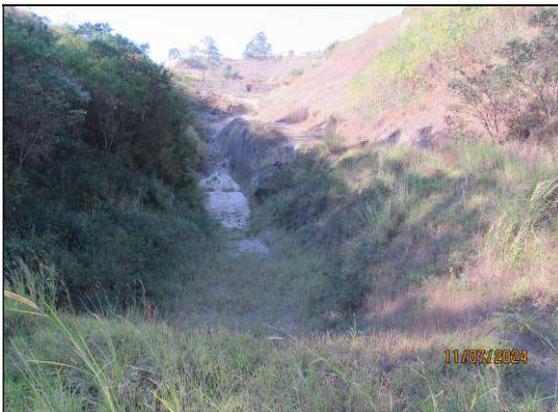
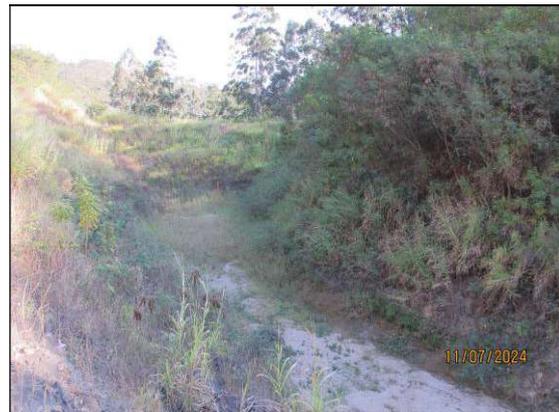
4.12- Registro de 11/07/24 – Reservatório completamente “seco”. Altura da lâmina d’água – $h = 0$ cm / Percentual de assoreamento do reservatório: 1,25 %.

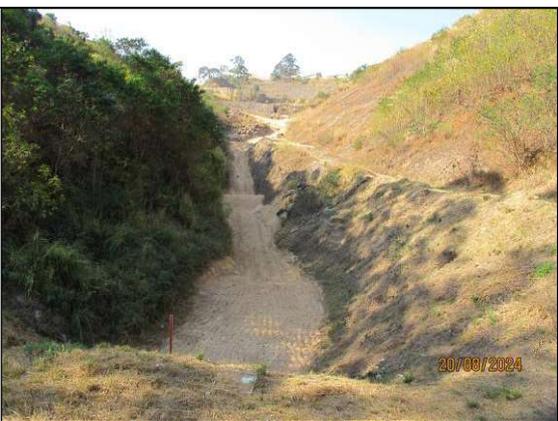
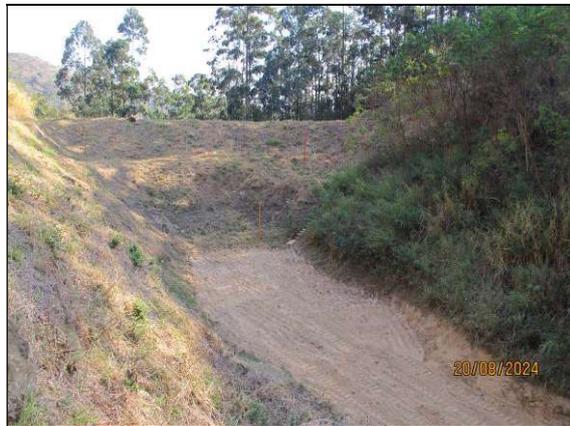
4.13- Registro de 20/08/2024 – Reservatório do dique D-03 após a operação de desassoreamento. Completamente “seco”. Altura da lâmina d’água – $h = 0$ cm / Percentual de assoreamento do reservatório: 0,00 %.

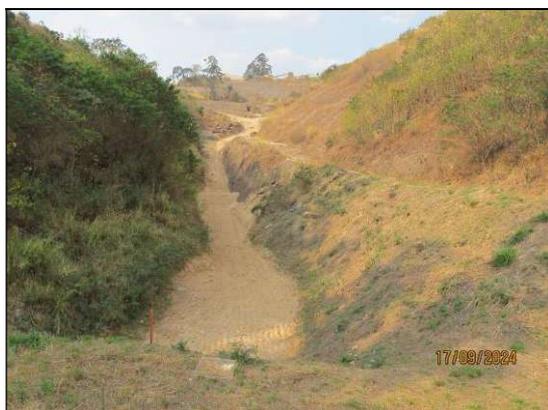
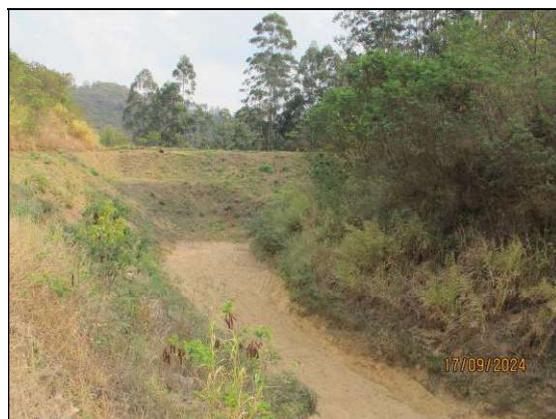
4.14- Registro de 17/09/2024 – Reservatório completamente “seco”. Altura da lâmina d’água – $h = 0$ cm / Percentual de assoreamento do reservatório: 0,00 %.

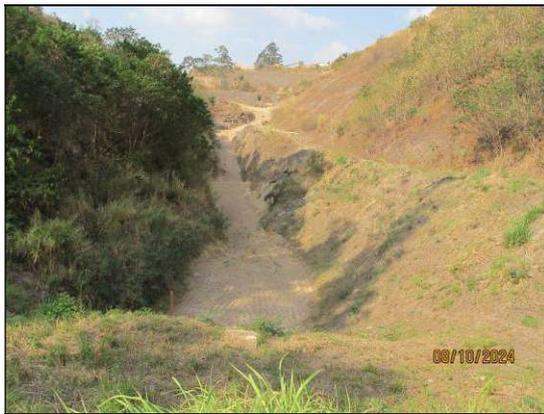
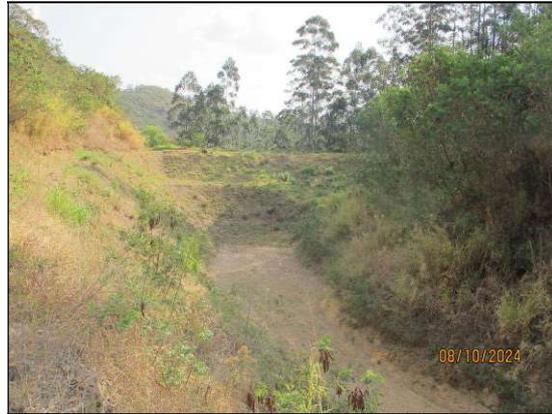
4.15- Registro de 08/10/2024 – Reservatório completamente “seco”. Altura da lâmina d’água – $h = 0$ cm / Percentual de assoreamento do reservatório: 0,00 %.

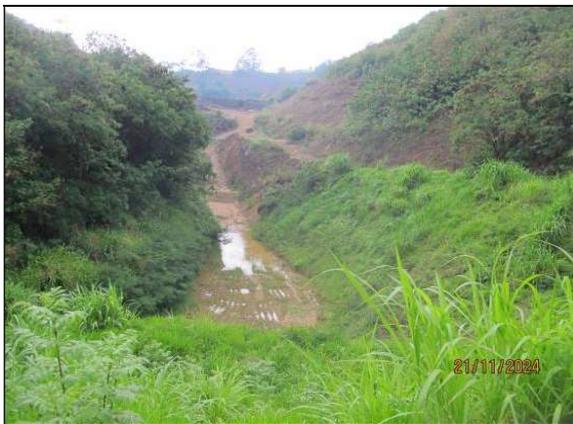
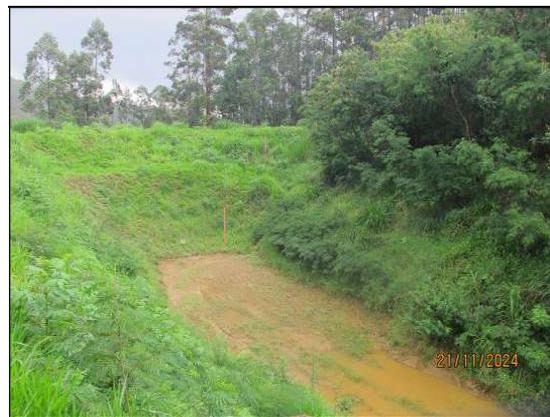
4.16- Registro de 21/11/2024 – Reservatório úmido, com uma pequena poça acumulada no interior. Altura da lâmina d’água – $h = 0$ cm / Percentual de assoreamento do reservatório: 0,00%.

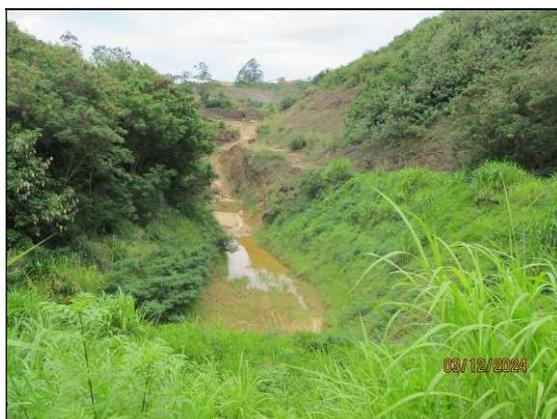
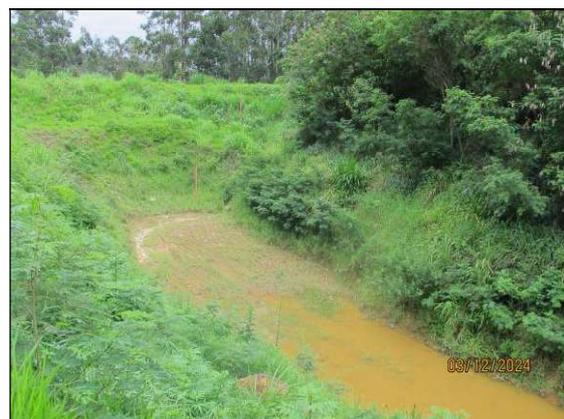
4.17- Registro de 03/12/2024– Reservatório úmido, com uma pequena poça acumulada no interior, porém sem alcançar a régua e o talude de montante. Altura da lâmina d’água – $h = 0$ cm / Percentual de assoreamento do reservatório: 0,00%.

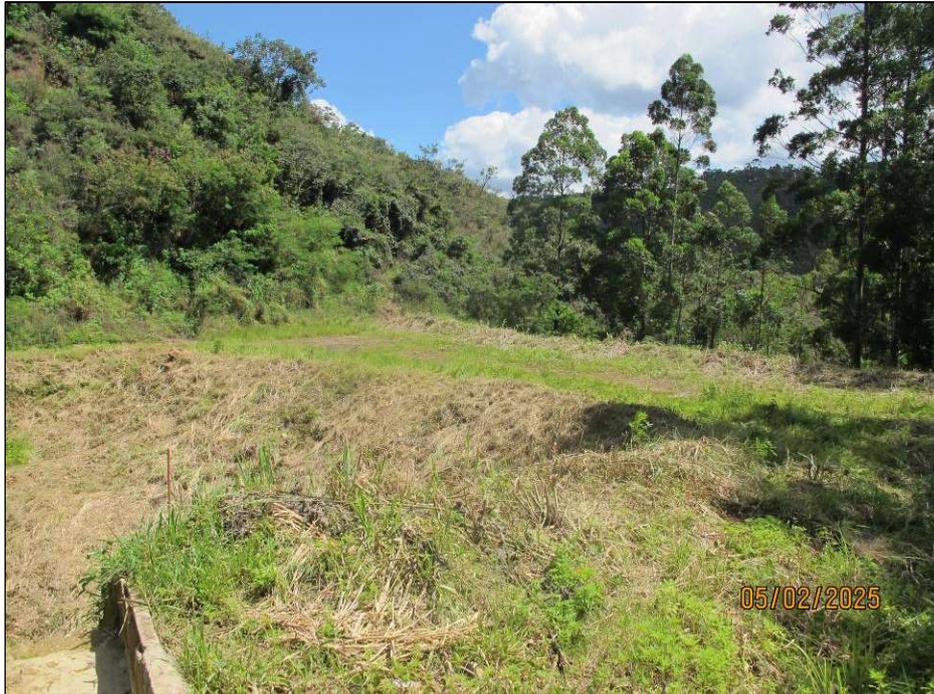
Não foram verificadas anomalias relacionadas ao abatimento da linha de crista, recalques da fundação sob o barramento ou processos erosivos na região das ombreiras.

Observou-se a presença de leiras de proteção tanto na crista do talude de jusante quanto do talude de montante.

Figura 5.5- Vista da crista do barramento e da ombreira esquerda do diqe D-03.

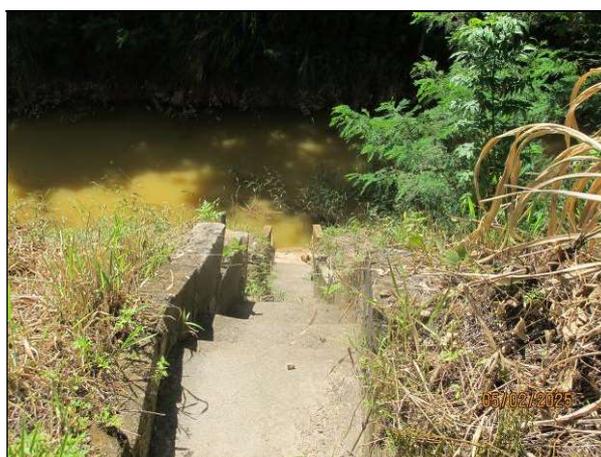
Figura 5.10- Vista do ponto de emboque da escada de transferência localizada próxima à ombreira esquerda.

A canaleta de drenagem se encontra desobstruída e a escada de dissipação localizada na ombreira esquerda do barramento em boas condições de transferência de fluxo.

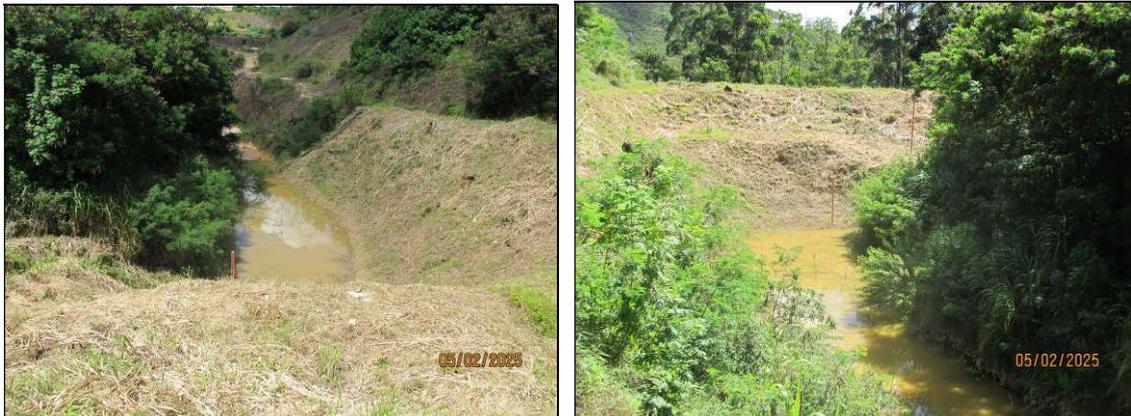
Figura 5.11- Vista do talude de montante e reservatório do dique D-03 – 05/02/2025.

As condições atuais de assoreamento são adequadas para garantir o amortecimento dos fluxos pluviais durante o próximo período hidrológico, no entanto o desassoreamento do reservatório será realizado no mês de agosto de 2025.

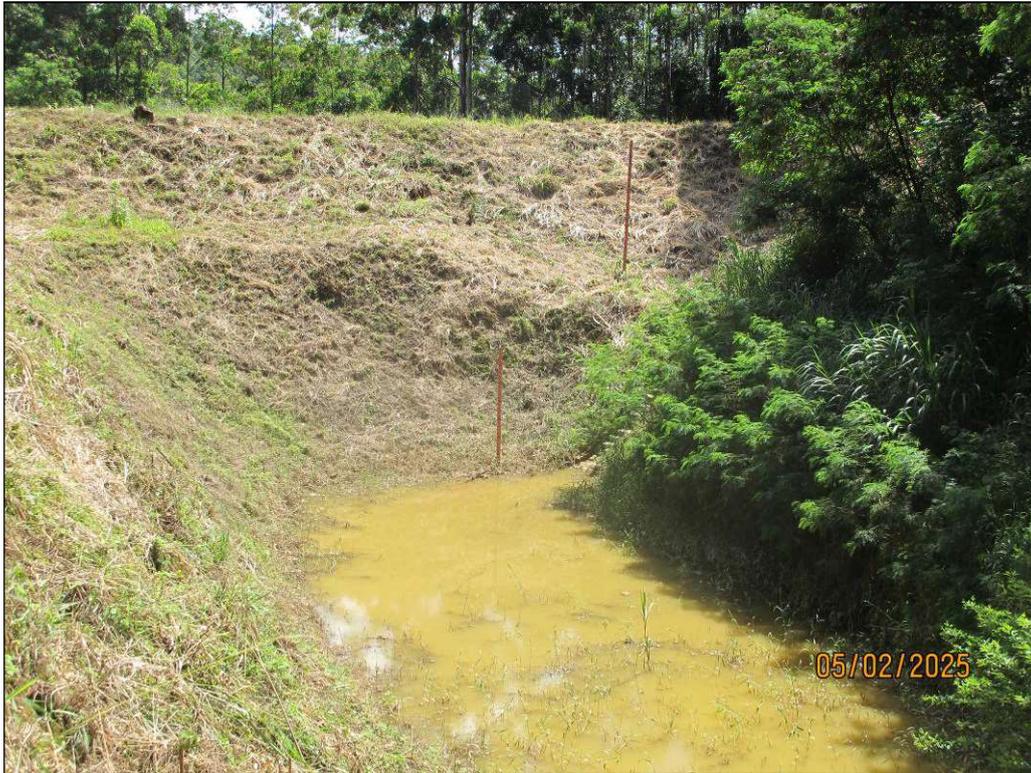
A figura 5.12 mostra o talude de montante a partir da região do reservatório. Não foram identificadas anomalias no talude de montante.

Figura 5.12- Talude de montante – Ausência de anomalias.

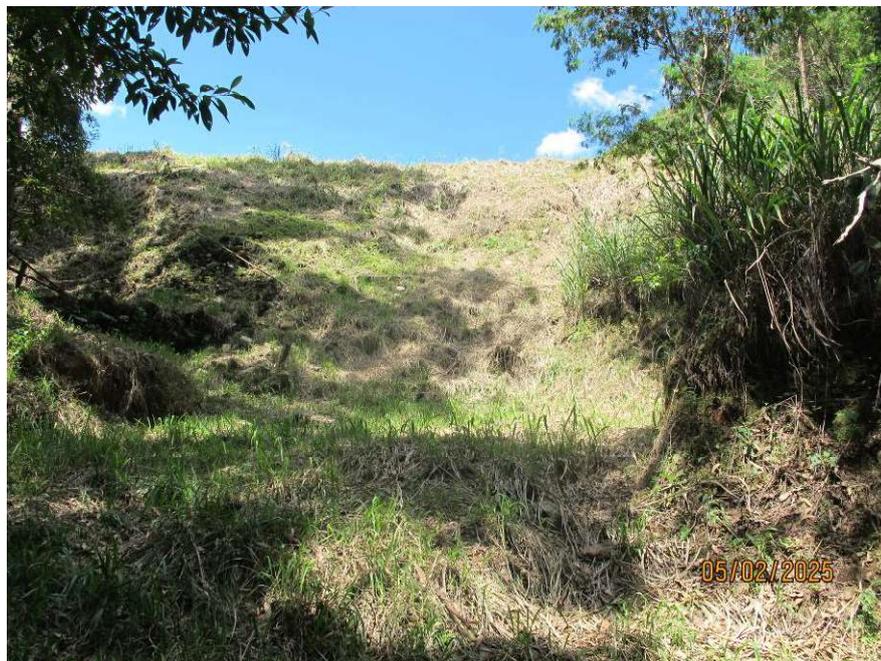
As figuras 5.13 a 5.20 apresentam um comparativo entre as condições visualizadas na face do talude de jusante do barramento nas inspeções de novembro de 2019, janeiro de 2021, novembro de 2021, abril de 2022, julho de 2023, janeiro de 2024, julho de 2024 e fevereiro de 2025. Não foram realizados quaisquer tipos de intervenções na face do talude. As anomalias anteriormente identificadas e que foram relacionadas à movimentação da face do talude, apesar de observadas, continuam estáveis e sem sinais de processos evolutivos.

Figura 5.20- Vista do barramento a partir da região jusante – Fev/25.

As espécies arbustivas que vinham se desenvolvendo na face do talude de jusante foram completamente eliminadas.
