# **RELATÓRIO DE INSPEÇÃO SEMESTRAL - RIS**

**1º SEMESTRE DE 2024**

**LOCAL: SERRA DO JATOBÁ  
MUNICÍPIO: BELO HORIZONTE  
ESTADO DE MINAS GERAIS  
JULHO/2024**

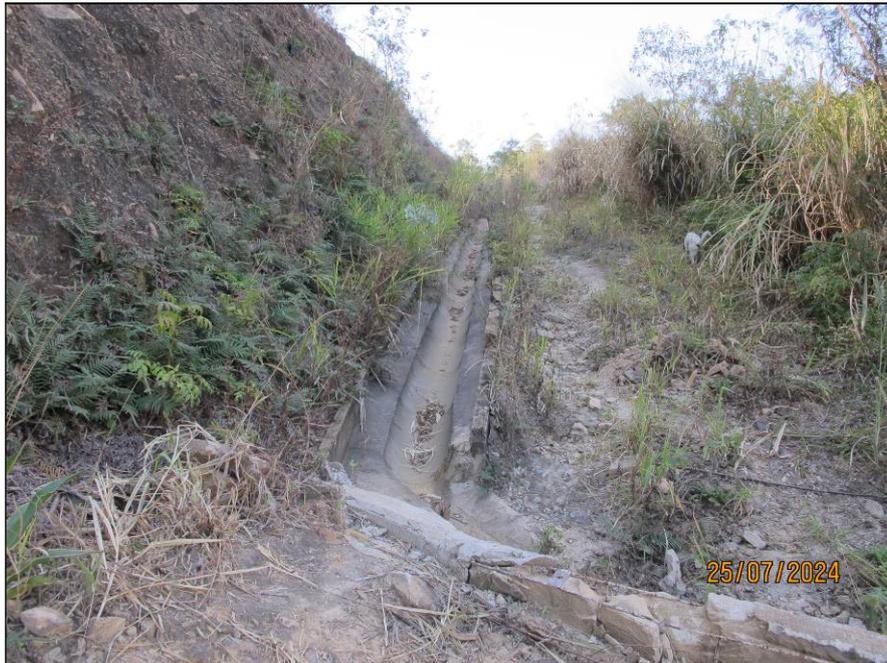
Figura 5.1- Vista da estrada de acesso à crista do barramento e do sistema de drenagem superficial principal.

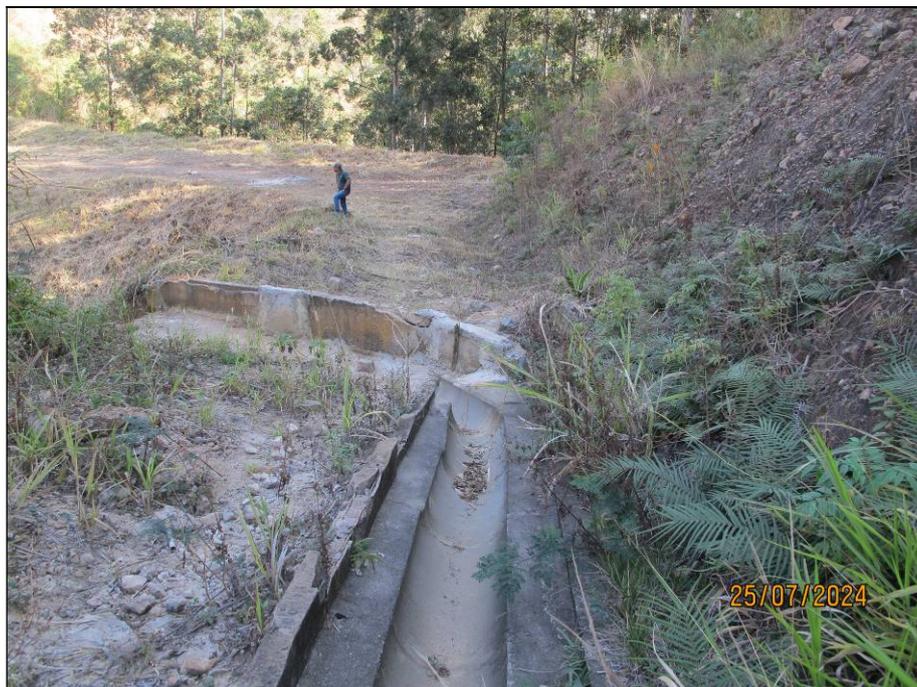
Figura 5.2- Vista do ponto de transferência do sistema de drenagem superficial para o emboque da escada de transferência de fluxo para o interior do reservatório.

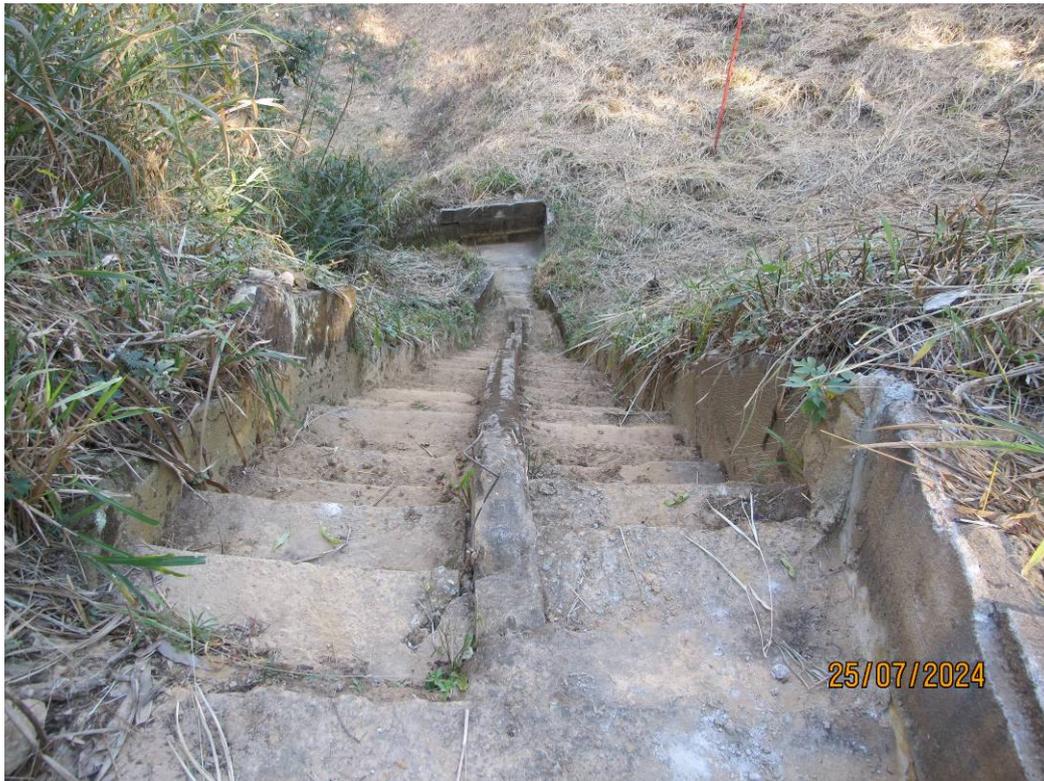
Figura 5.3- Vista da escada de transferência de fluxo para o interior do reservatório, a partir do ponto de desemboque do sistema de drenagem superficial.

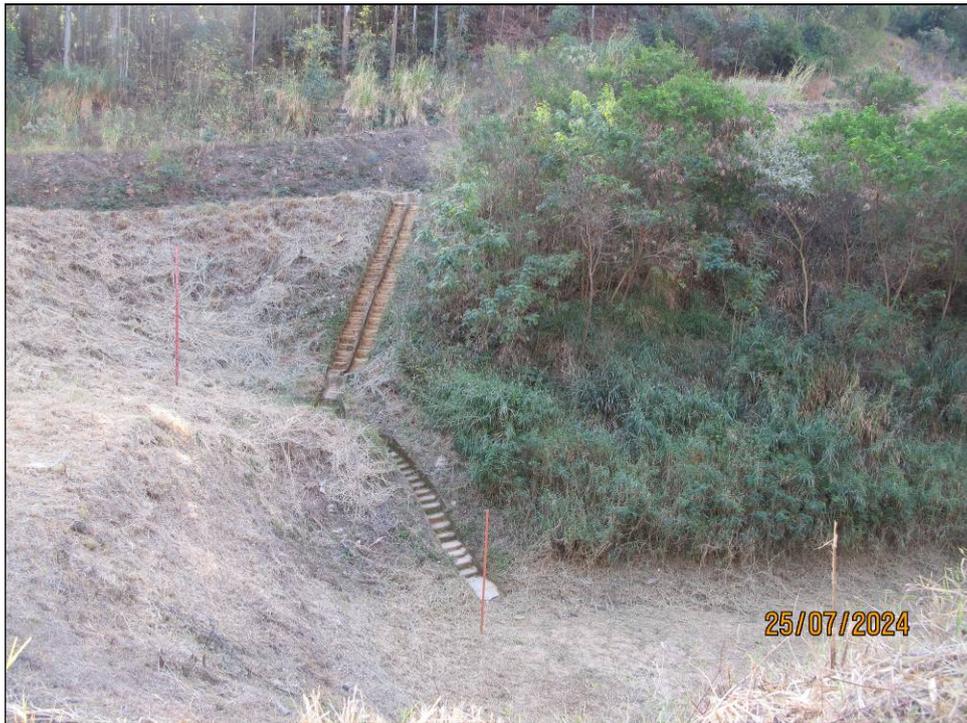
Figura 5.6- Vista da escada de transferência localizada próxima à ombreira direita.

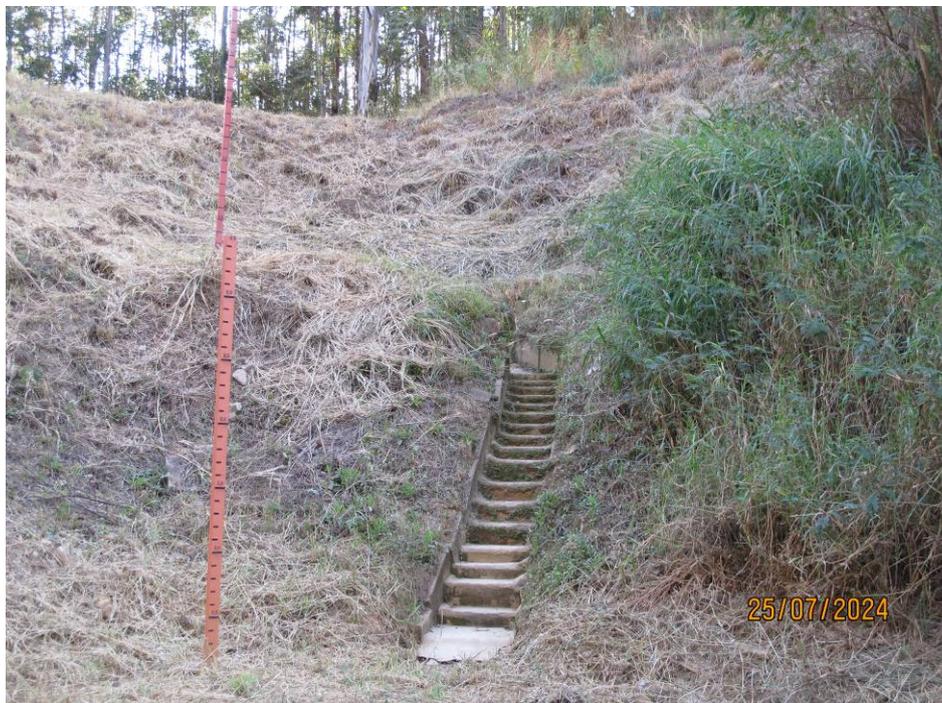
Figura 5.7- Vista do ponto de desemboque da escada de transferência localizada próxima à ombreira direita.

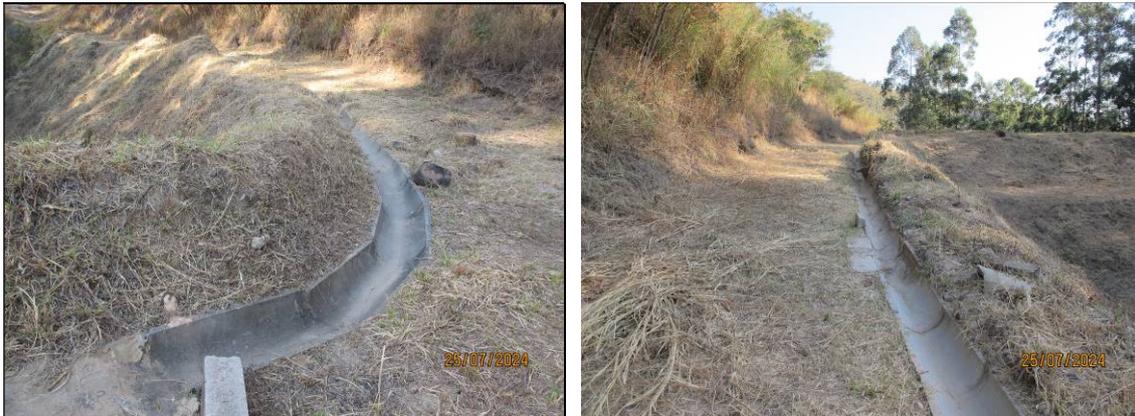
Figura 5.8- Canaleta de drenagem localizada na crista do talude de montante para a condução do fluxo até a escada localizada próxima à ombreira esquerda.
