RELATÓRIO DE INSPEÇÃO SEMESTRAL - RIS

2º SEMESTRE DE 2024

**TÉCNICO RELATOR: CLÁUDIO RENATO
CARNEVALLI DIAS, ENGENHEIRO DE
MINAS, M.Sc; CREA/MG - Nº 66.219/D**

**LOCAL: SERRA DO JATOBÁ
MUNICÍPIO: BELO HORIZONTE
ESTADO DE MINAS GERAIS
FEVEREIRO/2025**

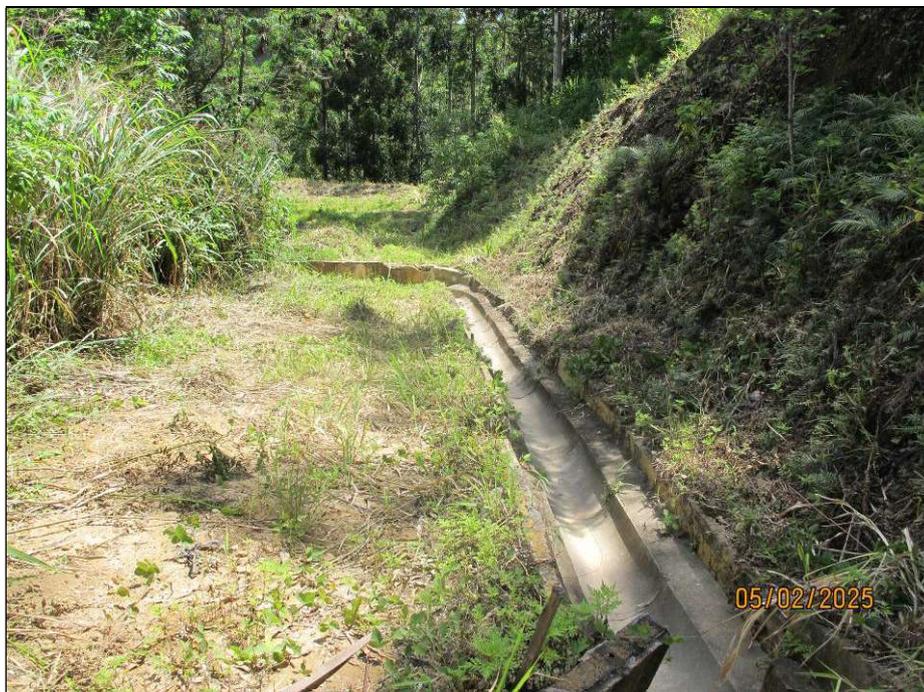
Figura 5.1- Vista da estrada de acesso à crista do barramento e do sistema de drenagem superficial principal.

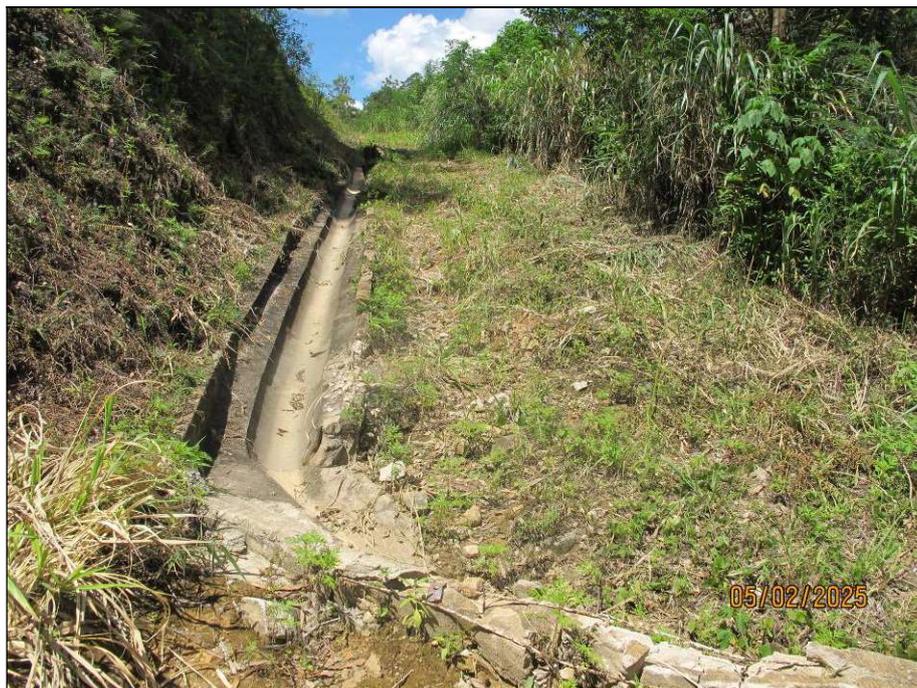
Figura 5.2- Vista do ponto de transferência do sistema de drenagem superficial para o emboque da escada de transferência de fluxo para o interior do reservatório.

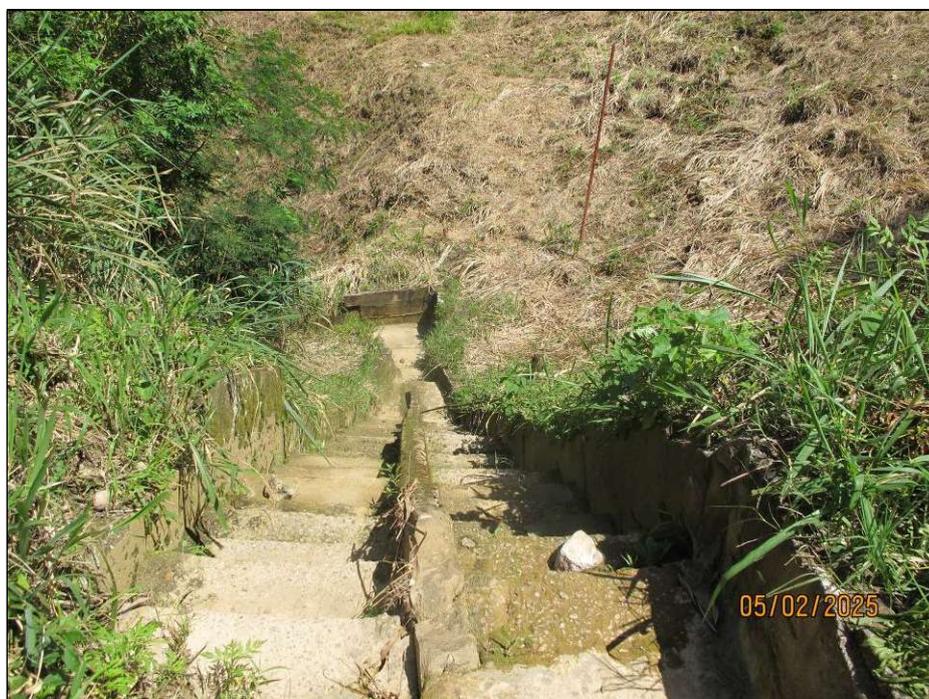
Figura 5.3- Vista da escada de transferência de fluxo para o interior do reservatório, a partir do ponto de desemboque do sistema de drenagem superficial.

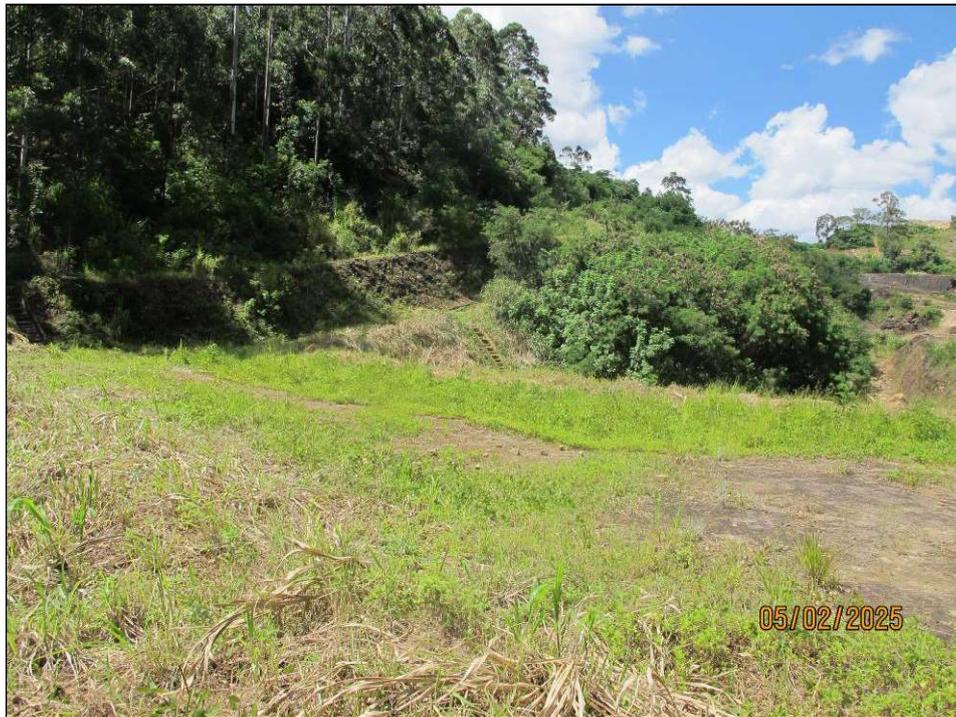
Parte do fluxo de drenagem da região da ombreira direita e da região da crista do barramento é direcionada para uma escada de transferência localizada em uma estrada de acesso secundária na ombreira esquerda e que conduz o fluxo até o reservatório do dique D-03. A Figura 5.4 mostra a região da ombreira direita e a crista do barramento.

Figura 5.4- Vista da crista do barramento e da ombreira direita do dique D-03

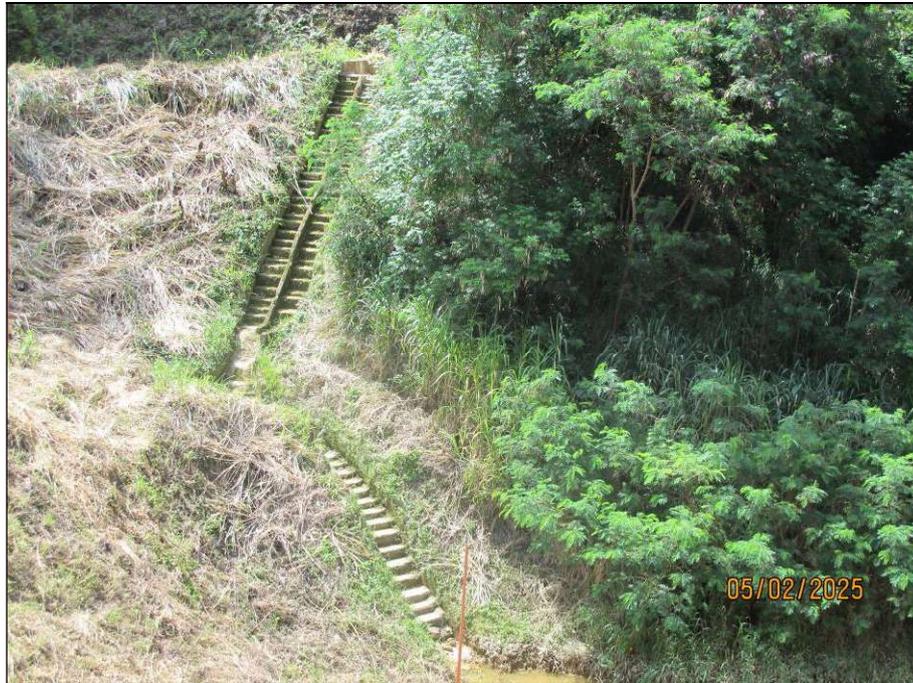
Figura 5.6- Vista da escada de transferência localizada próxima à ombreira direita.

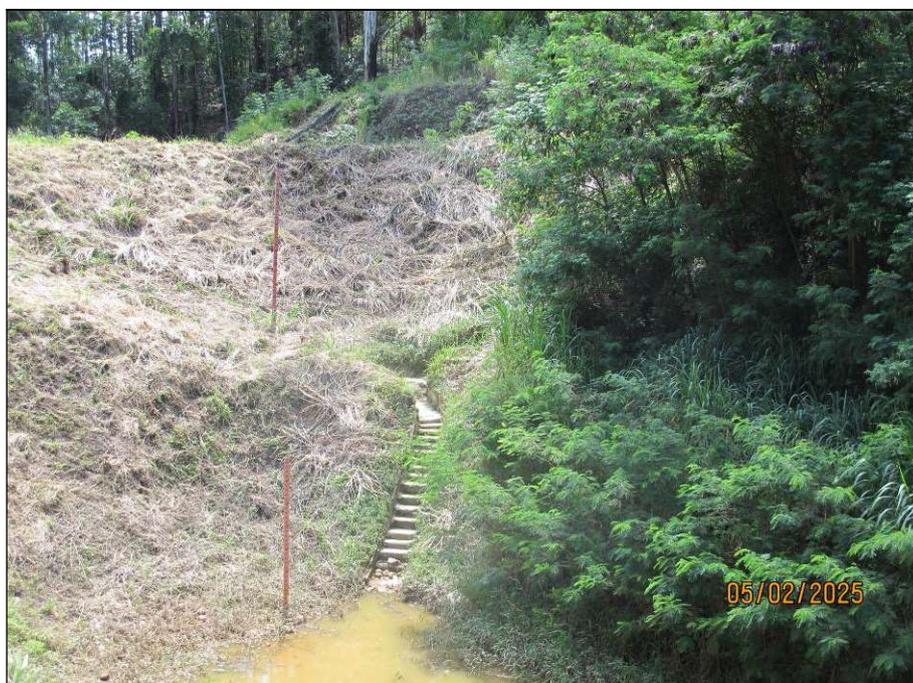
Figura 5.7- Vista do ponto de desemboque da escada de transferência localizada próxima à ombreira direita.

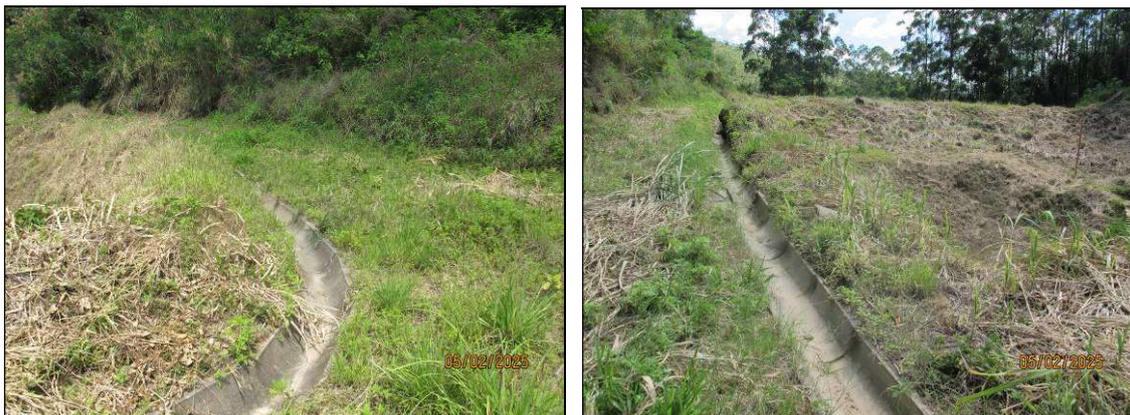
A canaleta de drenagem localizada na crista do talude de montante do barramento conduz o escoamento das águas do nível de crista do barramento até a escada de transferência localizada próxima à ombreira esquerda e em seguida para o interior do reservatório.

Figura 5.8- Canaleta de drenagem localizada na crista do talude de montante para a condução do fluxo até a escada localizada próxima à ombreira esquerda.

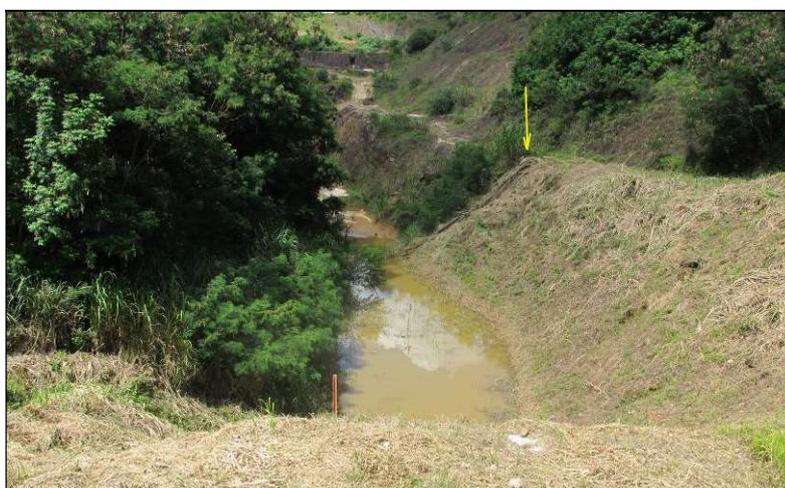
Figura 5.9- Escada de transferência localizada próxima à ombreira esquerda.

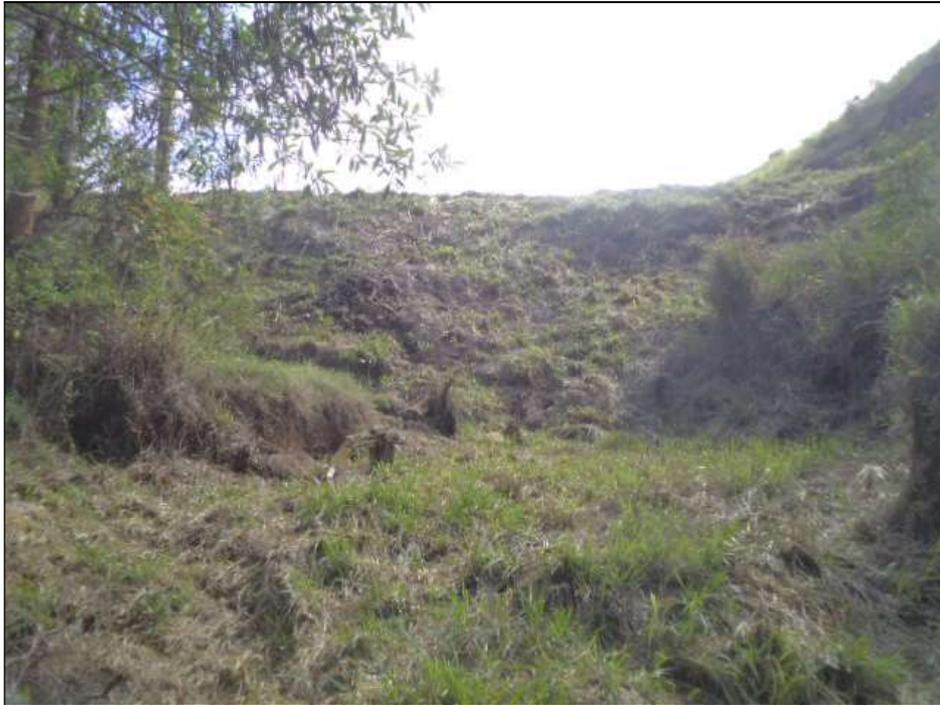
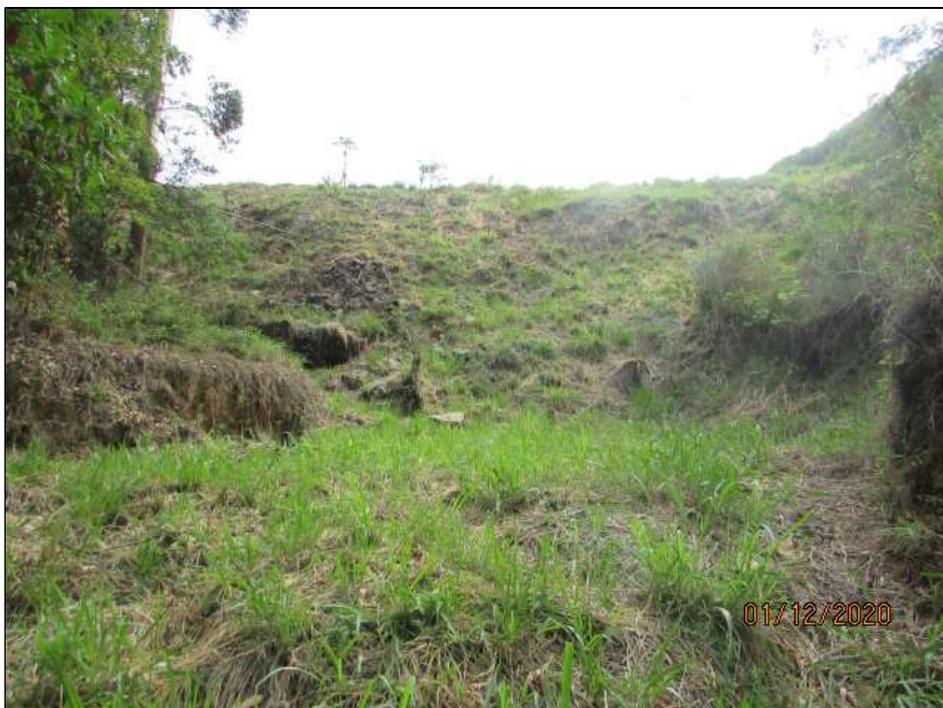
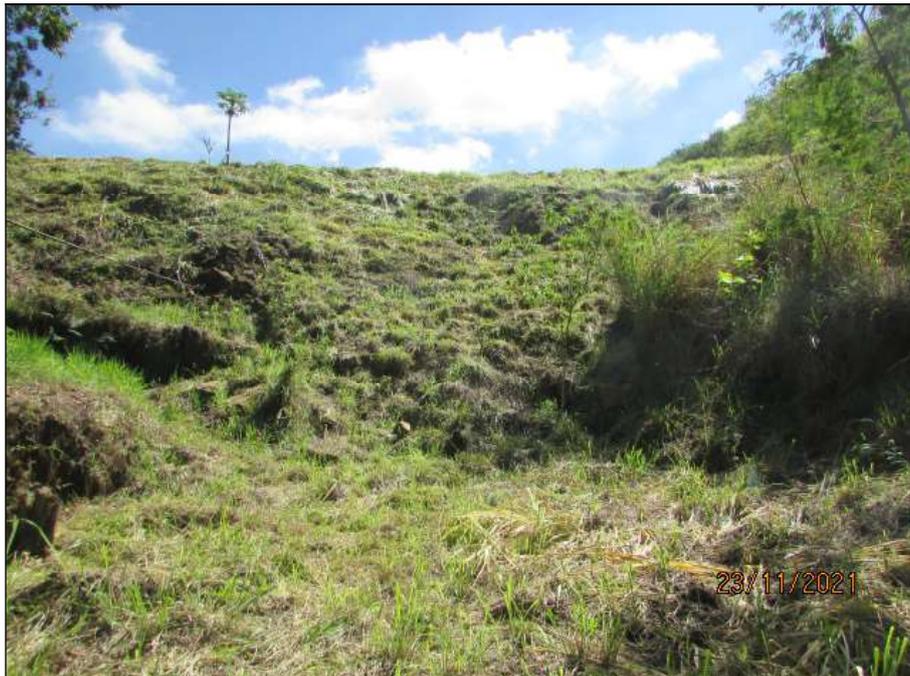
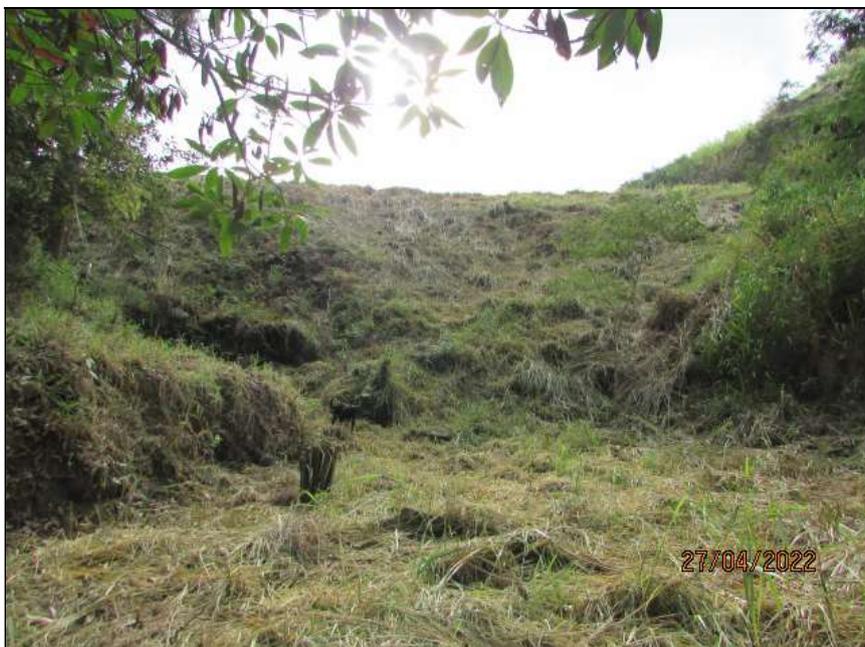
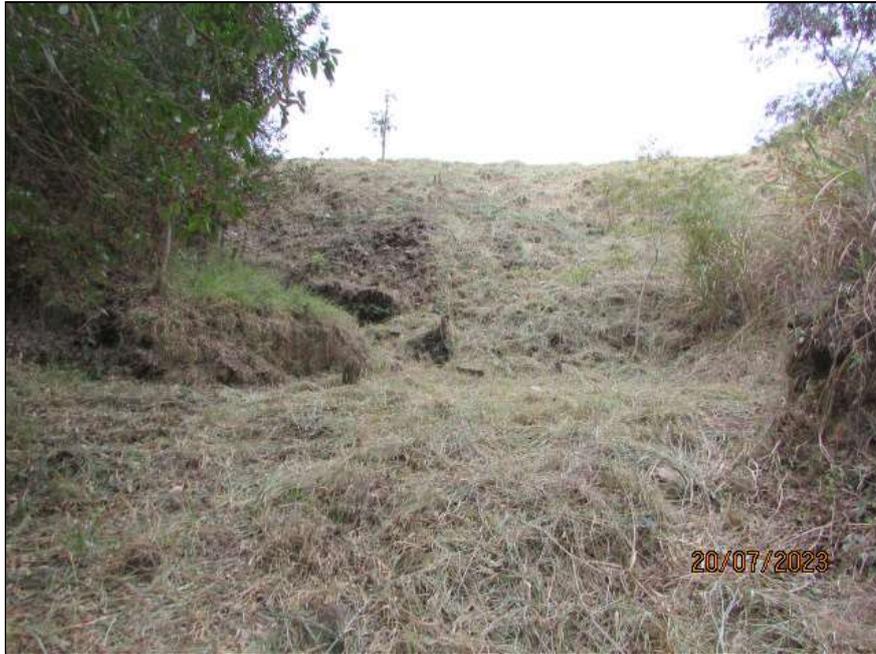
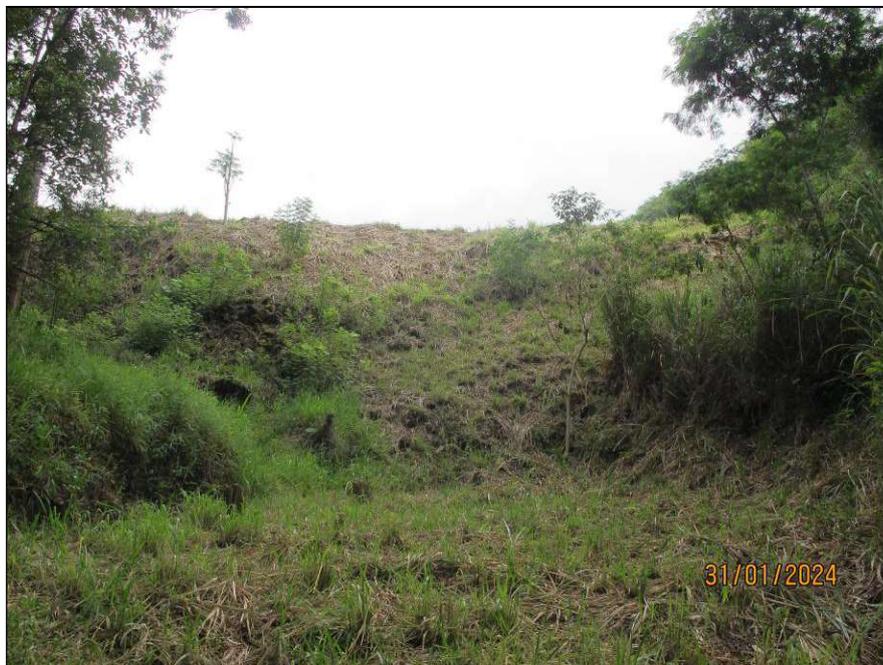
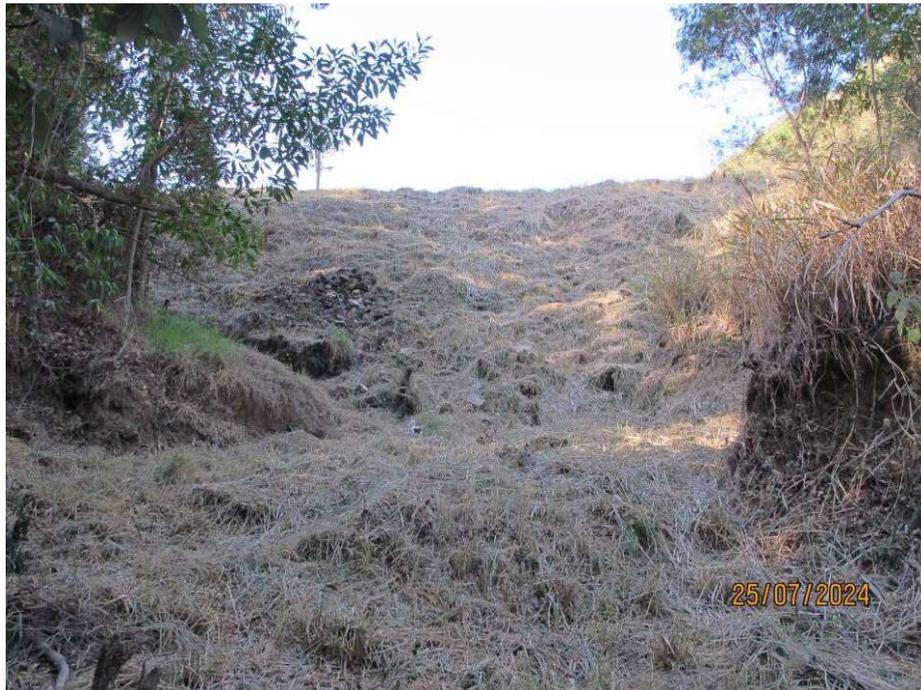
As figuras 5.13 a 5.20 apresentam um comparativo entre as condições visualizadas na face do talude de jusante do barramento nas inspeções de novembro de 2019, janeiro de 2021, novembro de 2021, abril de 2022, julho de 2023, janeiro de 2024, julho de 2024 e fevereiro de 2025. Não foram realizados quaisquer tipos de intervenções na face do talude. As anomalias anteriormente identificadas e que foram relacionadas à movimentação da face do talude, apesar de observadas, continuam estáveis e sem sinais de processos evolutivos.

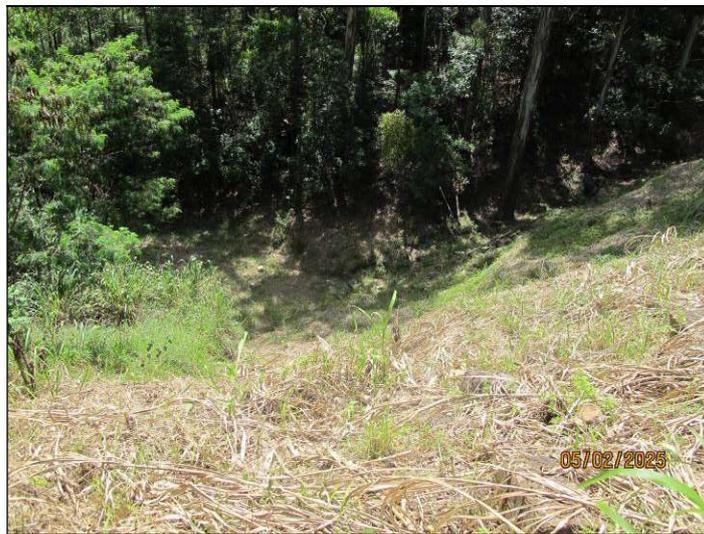
As figuras 5.21 e 5.22 mostram a região á jusante do dique D-03 vista a partir da crista e do pé do barramento, respectivamente. Não foi verificada a presença de qualquer tipo de sedimento carreado. Observa-se a boa qualidade ambiental e o bom estado de preservação da região, com o desenvolvimento de espécies nativas de diversos portes já completamente incorporadas ao local. Estas condições comprovam a eficiência do barramento para a finalidade a qual foi confeccionado: conter sedimentos e proteger a grota do afluente do Córrego Jatobá.

Figura 5.21- Vista da região de jusante a partir da crista do barramento.

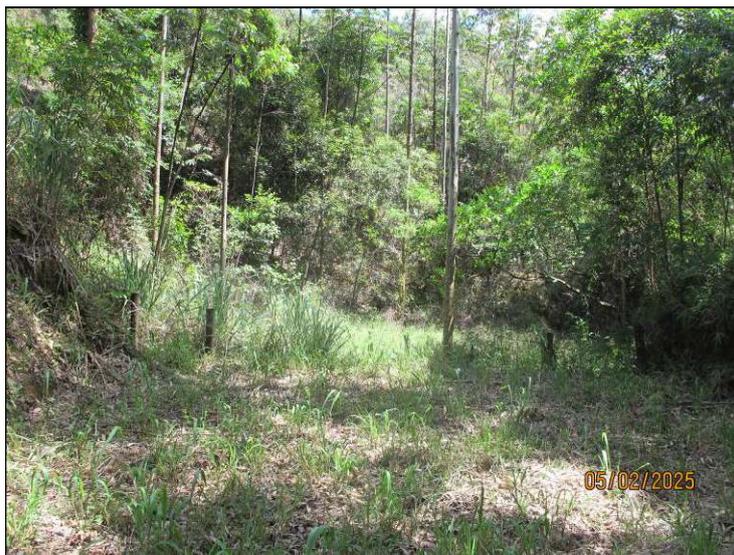
Figura 5.22- Vista da região de jusante a partir do pé do barramento.
