Assunto: Apresentação dos registros mensais dos níveis estimados do reservatório e dos registros trimestrais do volume armazenado no reservatório da Barragem de Contenção de Sedimentos e Águas Pluviais - Dique D-03

Referência: 1º Semestre de 2024

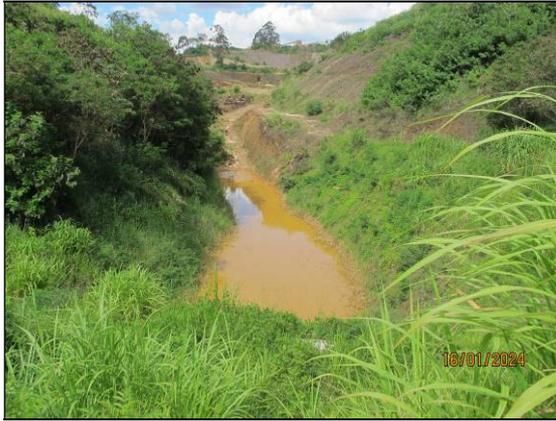
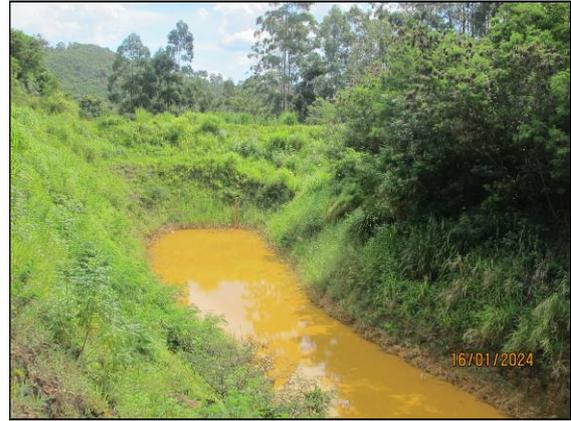
1- Registro de 16/01/24 – Pequena lâmina de água acumulada no fundo do reservatório -
Altura da lâmina d'água – $h = 5$ cm / Percentual de assoreamento do reservatório: 0,00%.

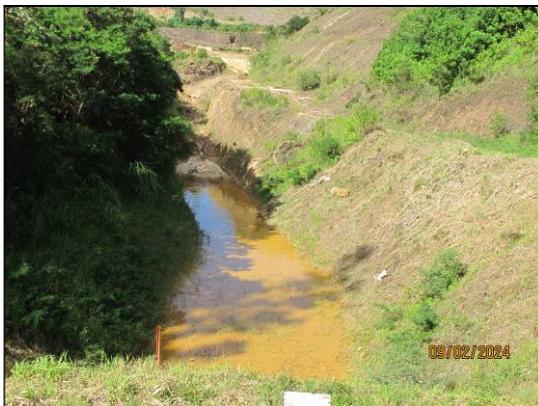
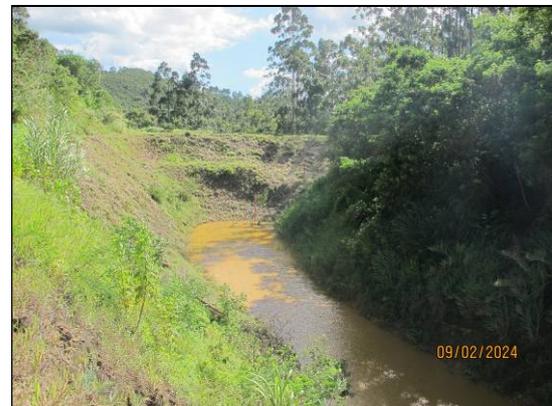
Figura 2- Registro de 09/02/24 – Pequeno volume de água acumulada no reservatório -
Altura da lâmina d'água não alcança a régua de leitura / Percentual de assoreamento do
reservatório: 0,625%.

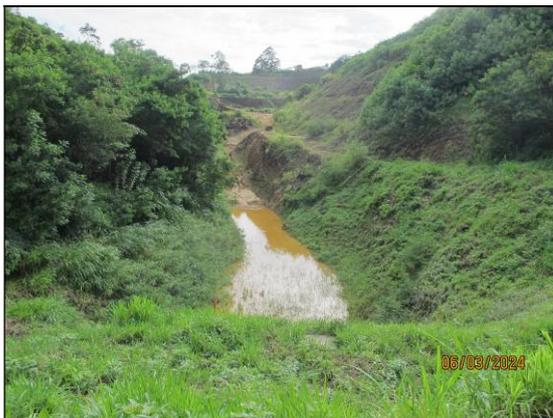
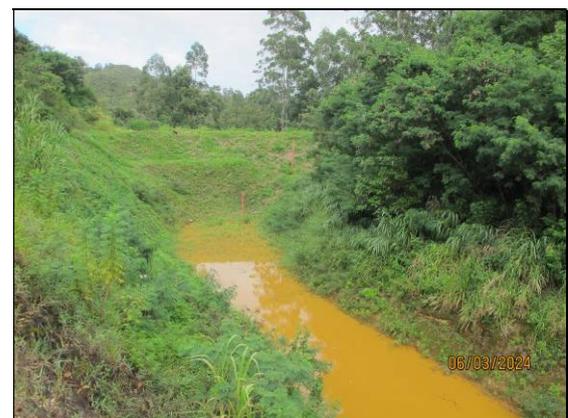
Figura 3- Registro de 06/03/24 – Pequena lâmina de água acumulada no fundo do reservatório -
Altura da lâmina d'água – $h = 5$ cm / Percentual de assoreamento do reservatório: 0,80%.

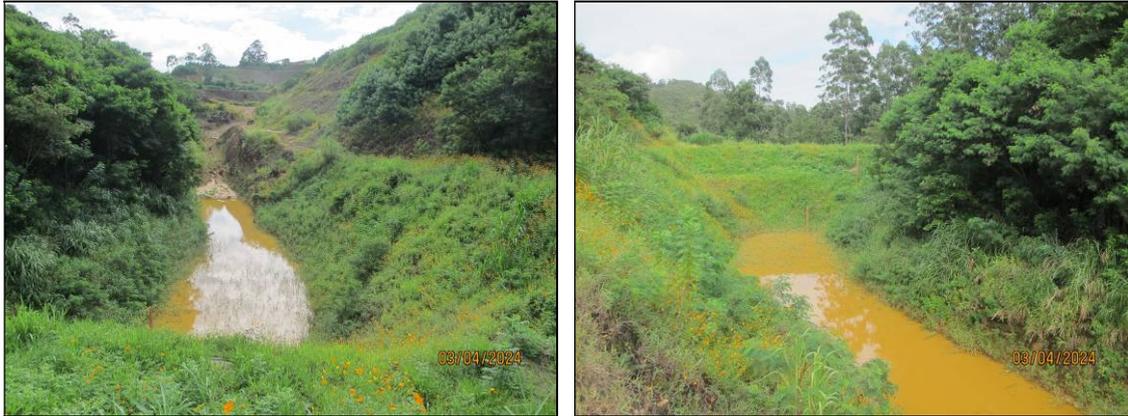
Figura 4- Registro de 03/04/24 – Pequena lâmina de água acumulada no fundo do reservatório - Altura da lâmina d'água – $h = 5$ cm / Percentual de assoreamento do reservatório: 1,25 %.

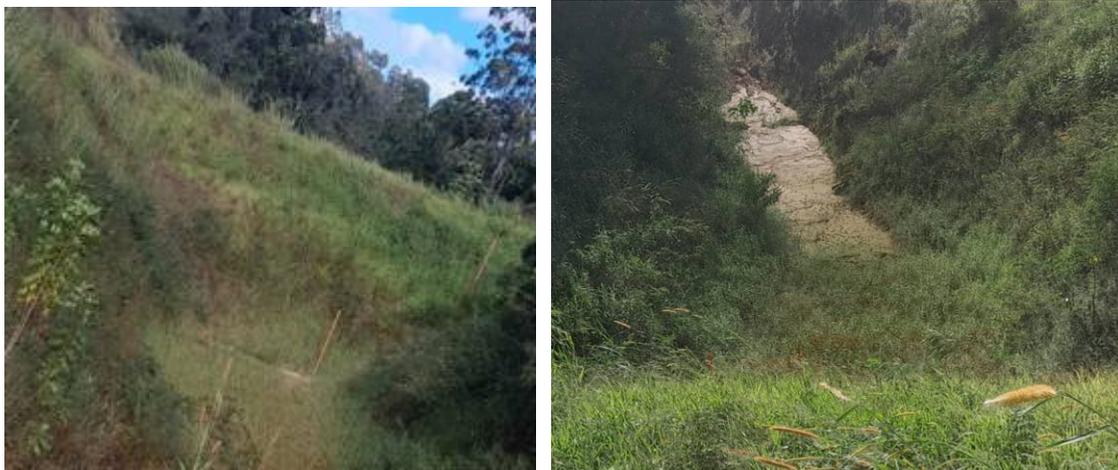
Figura 5- Registro de 21/05/24 – Reservatório completamente “seco”. - Altura da lâmina d'água – $h = 0$ cm / Percentual de assoreamento do reservatório: 1,25 %.

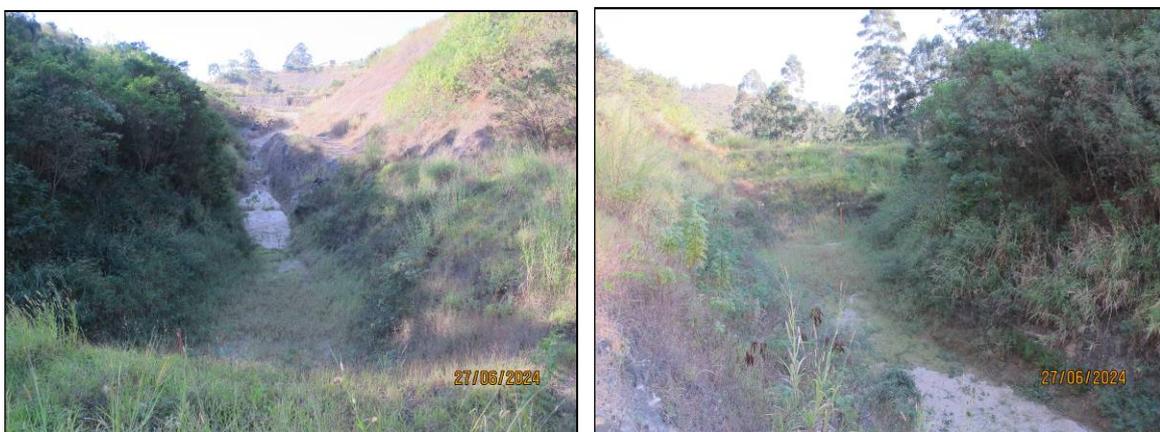
6- Registro de 27/06/24 – Reservatório completamente “seco”. - Altura da lâmina d'água – $h = 0$ cm / Percentual de assoreamento do reservatório: 1,25 %.

Apesar da altura atual do desassoreamento ser de apenas 0,10 metros, a operação periódica de desassoreamento do reservatório está prevista para agosto de 2024.

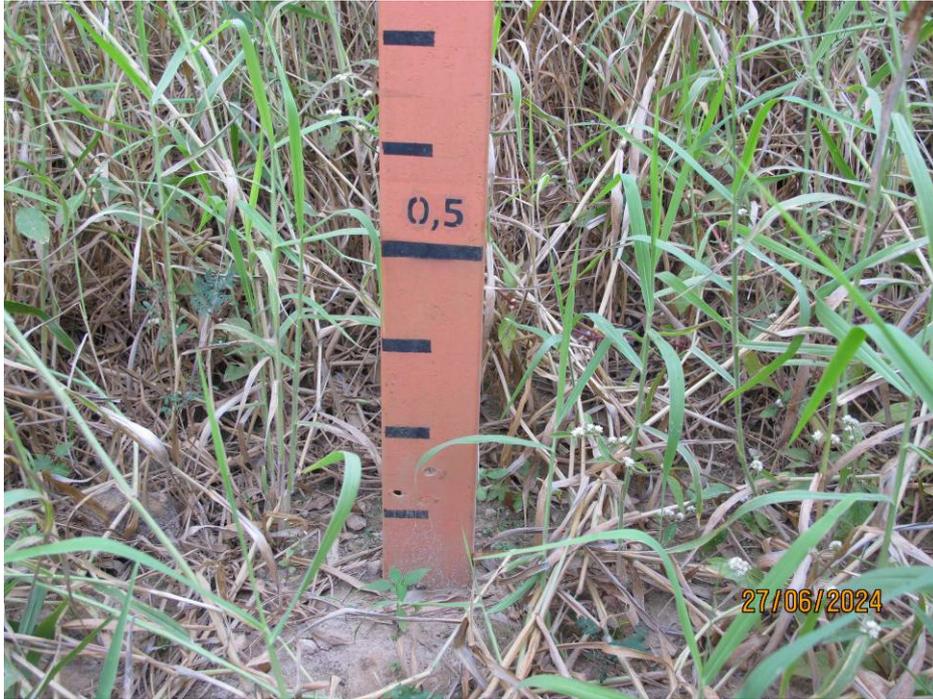
7- Registro de 27/06/24 – Detalhe da leitura do nível de assoreamento na régua de medição -
Percentual de assoreamento: 1,25%.

A manutenção da capacidade de amortecimento do reservatório do dique D-03 é fundamental na garantia da segurança da estrutura. O volume de material assoreado não deve ultrapassar o nível de cota 1.124,30 metros, ou seja, 2,30 metros medidos na Régua N° 2. Sempre que este fato ocorrer deverá ser realizado o desassoreamento imediato da bacia até que o fundo atinja a cota 1.122,00 metros. A periodicidade de limpeza do reservatório é anual.
